## ATLANTE DEL PATRIMONIO STORICO EDILIZIO

delle vie molisane dei cammini d'Europa

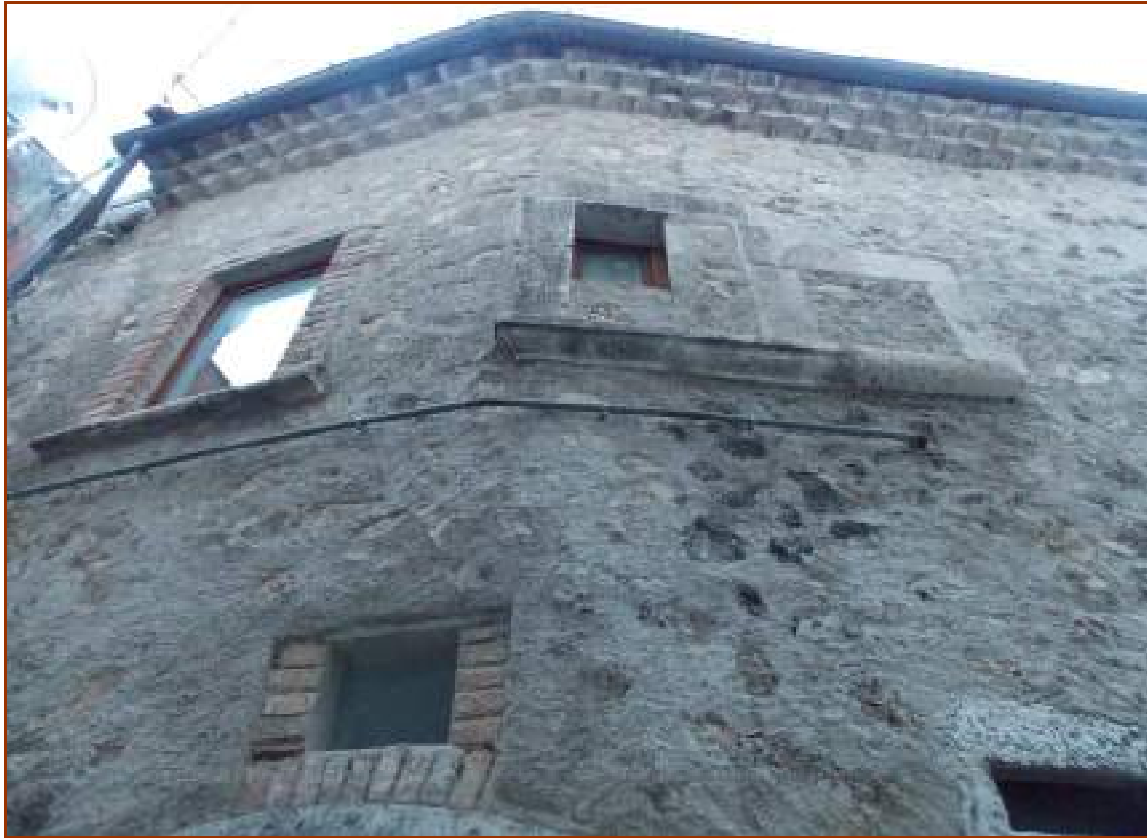
*Fig.2. Dettaglio della finestra "doppia"*

L'origine del borgo pare sia strettamente connesso ad esigenze di tipo militare (1). In tutti i casi sono individuabili varie fasi di sviluppo urbano in base a diversi periodi storici di riferimento. Il nostro fabbricato in esame è situato ai margini di un ampliamento urbano, secondo alcuni studi (3) avvenuto tra il XVII ed il XVIII secolo, in un periodo di particolari condizioni socio-economiche in cui la borghesia locale ha potuto arricchirsi grazie alla gestione di beni legati alla grande proprietà nobiliare. I nobili, infatti, in quel periodo erano ormai residenti in maniera più o meno stabile a Napoli (3). L'antico borgo racchiuso entro il turrato circuito murario, ancora per buona parte visibile, vide più che raddoppiare la propria estensione. Nelle nuove "addizioni" sorgono palazzi sempre più ampi ed a volte decorati con gusto barocco che rispecchia le elaborazioni artistiche sperimentate a Napoli (3). Il nostro fabbricato, pur di ampie dimensioni, presenta pregevoli ma equilibrati elementi architettonici lavorati con cura e perizia modellando la pietra calcarea locale. L'edificio sorge sul ciglio di un ampio e

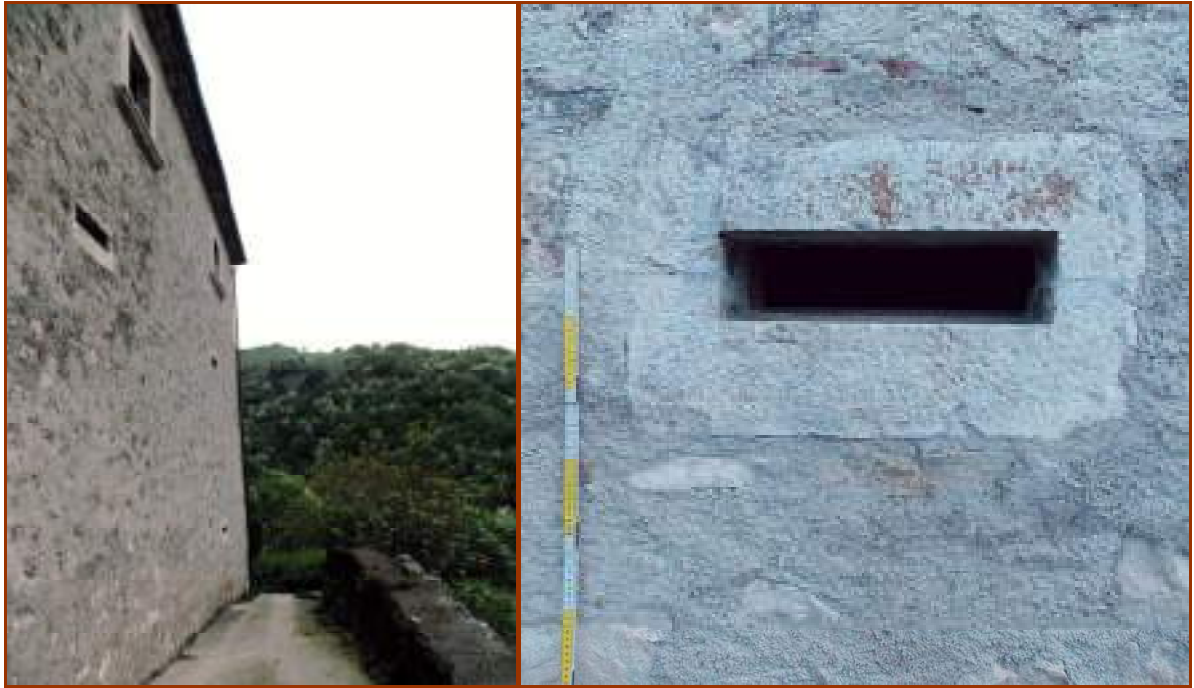
*Fig.3. A sinistra il lato nord dell'edificio, con poche e piccole aperture al piano terra. A destra dettaglio delle finestrelle più piccole*

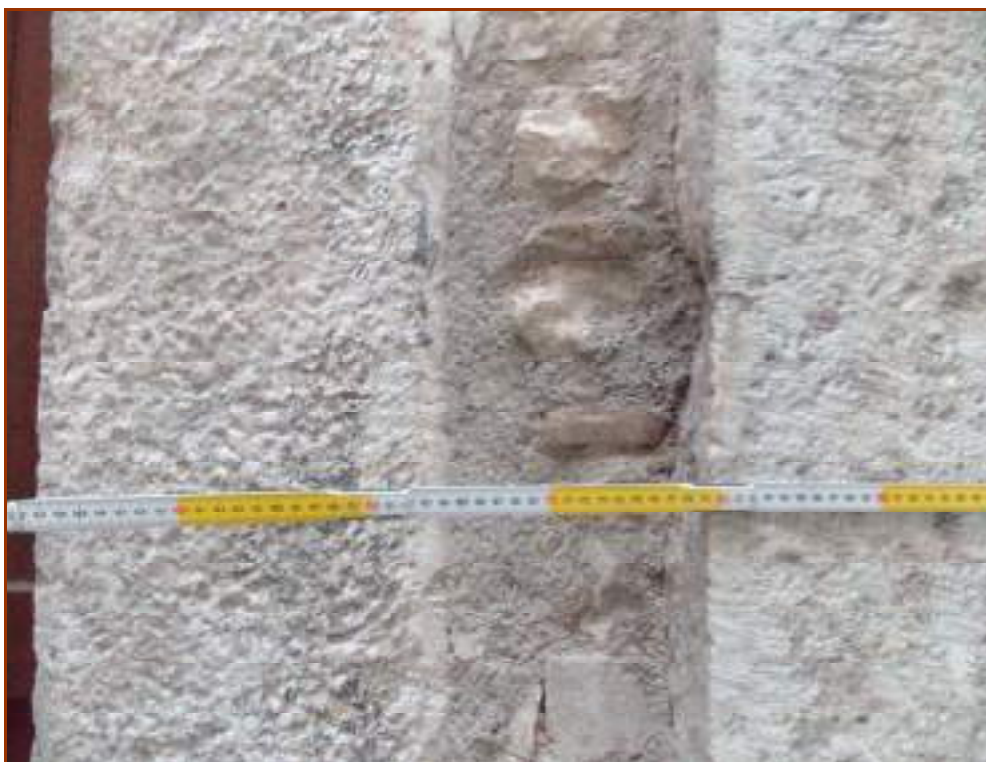
*Fig.4. Differenze nella lavorazione della pietra tra stipiti di portali: in quello di destra (portale centrale del prospetto principale) si evidenzia una rifinitura eseguita a bocciarda a maglia fine.*

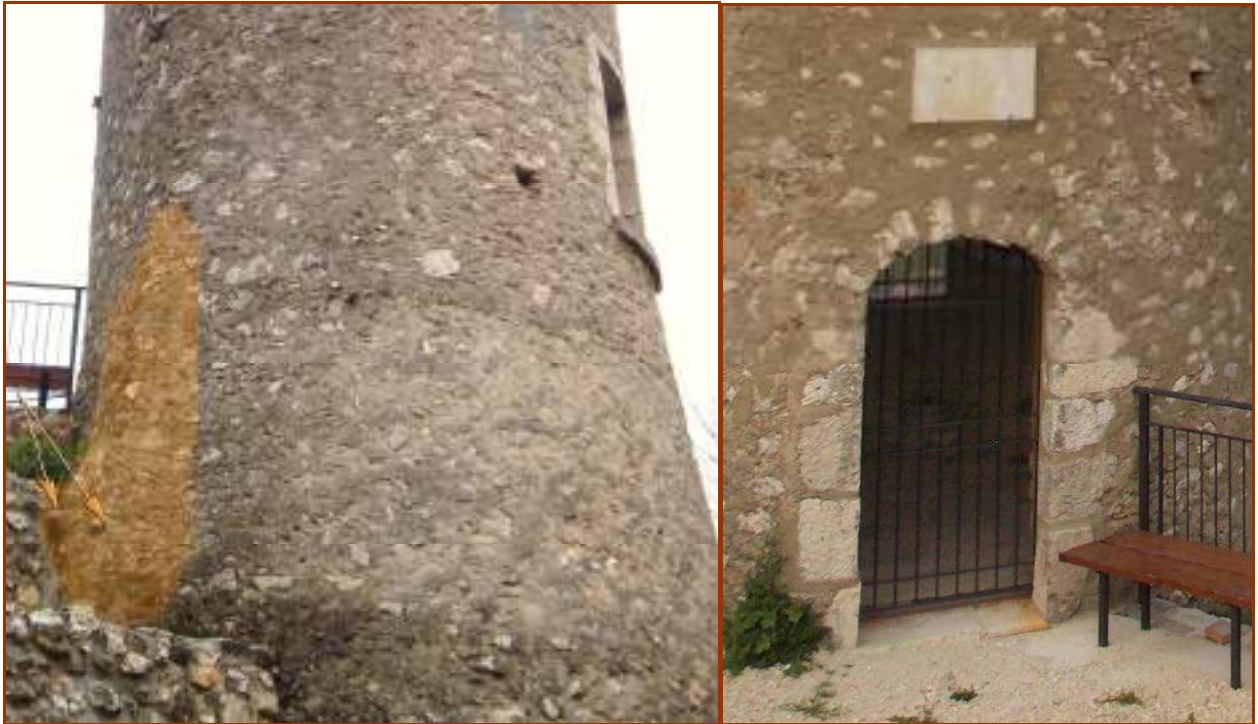
*Fig.3. a sinistra con il colore arancione si evidenzia il lacerto murario che s'innesta col corpo della torre; le frecce indicano alcune "morse" lapidee. A destra dettaglio del portale d'ingresso.*

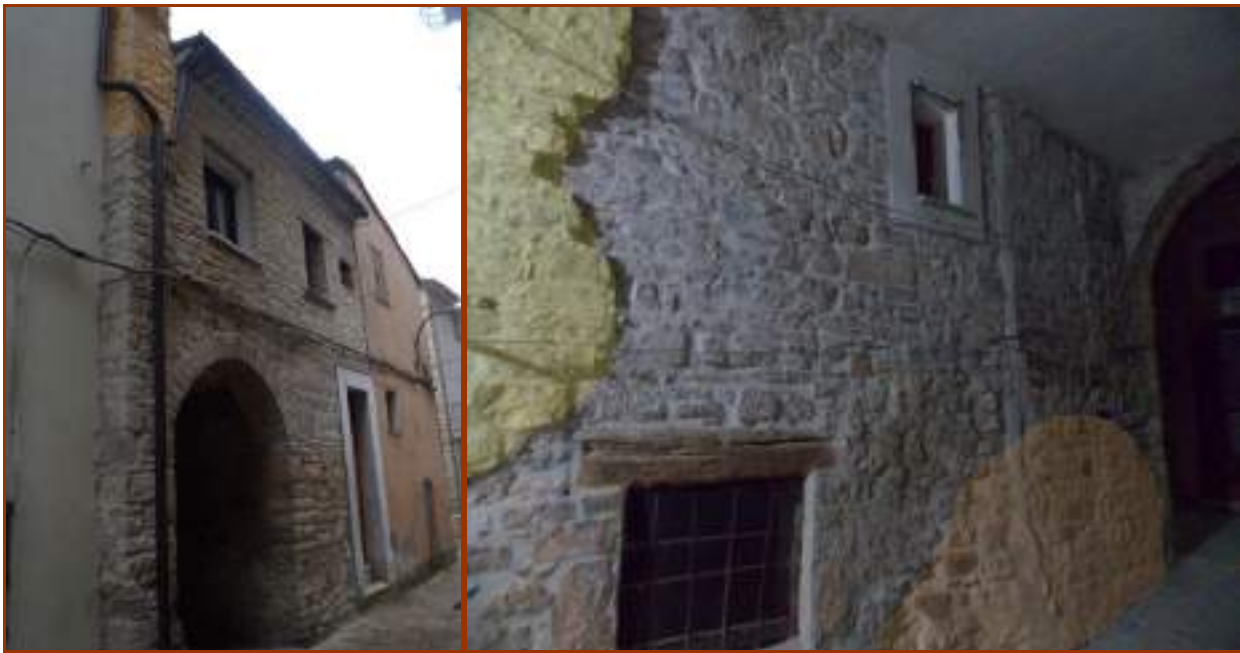
Fig.

*2. in rosso l'angolo non è in connessione muraria con le murature adiacenti la finestra*

L'edificio in questione si trova nella parte più antica del paese, in un ambiente architettonico di intensa suggestione. Il nucleo antico di Campolieto, d'origine medievale, è raggrumato su di un'altura modellata su argille e calcari, materiale quest'ultimo che caratterizza molte costruzioni dell'edilizia storica locale. Nel centro antico si susseguono vetuste case e palazzi, alcuni dei quali di particolare fascino ed interesse. Il fabbricato si compone di due prospetti ristrutturati. Il primo appare caratterizzato da un bellissimo sottopasso arcuato lasciato in pietra. In un nucleo abitato come quello di Campolieto in cui lo spazio disponibile per costruire è comunque limitato, si è sempre cercato di sfruttare ogni spazio disponibile, per rendere gli edifici nel tempo sempre più funzionali alle mutate esigenze. Le case sono così sempre molto ravvicinate tra loro e nel nostro caso addirittura “sospese” sopra i vicoli. Tra i vicoli di Campolieto è facile imbattersi in simili strutture caratterizzate da sottopassi ad arco, il cui attraversamento desta sempre gradite sorprese ed un denso fascino misterioso. Le funzione dell' arco dell'edificio in esame è quindi adatta ad assurgere il ruolo di struttura portante della scatola muraria soprastante. Osservando il prospetto adiacente la strada centrale del paese, possiamo comunque notare come l'edificio, caratterizzato da due prospetti, sia completamente attraversato dal sottopasso, ed in origine doveva avere uno sviluppo verticale maggior di quanto sia possibile osservare oggi. Dal lato verso la strada possiamo infatti vedere che l'angolo sinistro prosegue superiormente ben oltre l'attuale linea del tetto, sebbene ai conci

angolari non sia più connessa alcuna muratura. In realtà a ben vedere anche parte del muro posto sopra il grande arco del sottopasso non risulta essere in connessione muraria con l'angolo sinistro e ci suggerisce una ritessitura localizzata delle murature. Le finestre sono frutto di interventi diversi nel tempo: la prima a sinistra, di fattura più recente, ha dettagli molto semplici ed un esile davanzale, mentre quella di destra ha un davanzale con rifiniture geometriche ed un rustico architrave ligneo. Poco a lato un'altra piccola e graziosa finestrella coeva determina un ulteriore punto luce. Al di sotto del sottopassaggio i muri raccontano di molteplici modifiche strutturali che nel tempo hanno indelebilmente lasciato il segno nelle pareti con muri a scarpa e diverse inclinazioni delle pareti con un peculiare e complicato intreccio di corsi murari in pietra. Nelle pareti si aprono inoltre artistici portali, di cui uno singolarmente realizzato con sottili mattonelle in cotto sagomate con rara e particolare perizia costruttiva. Anche se questo edificio non presenta in altri punti elementi decorativi particolarmente elaborati, il perfetto equilibrio dei volumi unitamente alla notevole perizia tecnica della lavorazione della pietra rendono il fabbricato un brano edilizio particolarmente suggestivo. Il grande e massiccio arco in pietra visibile in entrambi i prospetti della costruzione evoca alla mente immagini molto antiche. La nostra struttura in studio è costituita da blocchi parallelepipedi squadrati con cura e si inserisce in un contesto edilizio d'origine medievale. Il gioco di luci ed ombre che si alternano negli spazi in ombra del sottopasso vivacizzano gli effetti chiaroscurali dello stretto vicolo scalinato. È in questi ambienti così stretti e ravvicinati tra loro che prendono vita i racconti e le storie di paese tipiche di quei contesti abitativi la cui vicinanza delle abitazioni può favorire un agevole scambio d'informazioni. Lungo la strada poco a lato dell'arco troviamo infissa nel muro una grande pietra rettangolare dall'ampia superficie spianata: era forse qui dove venivano segnati i primi "numeri civici" di questa dimora?

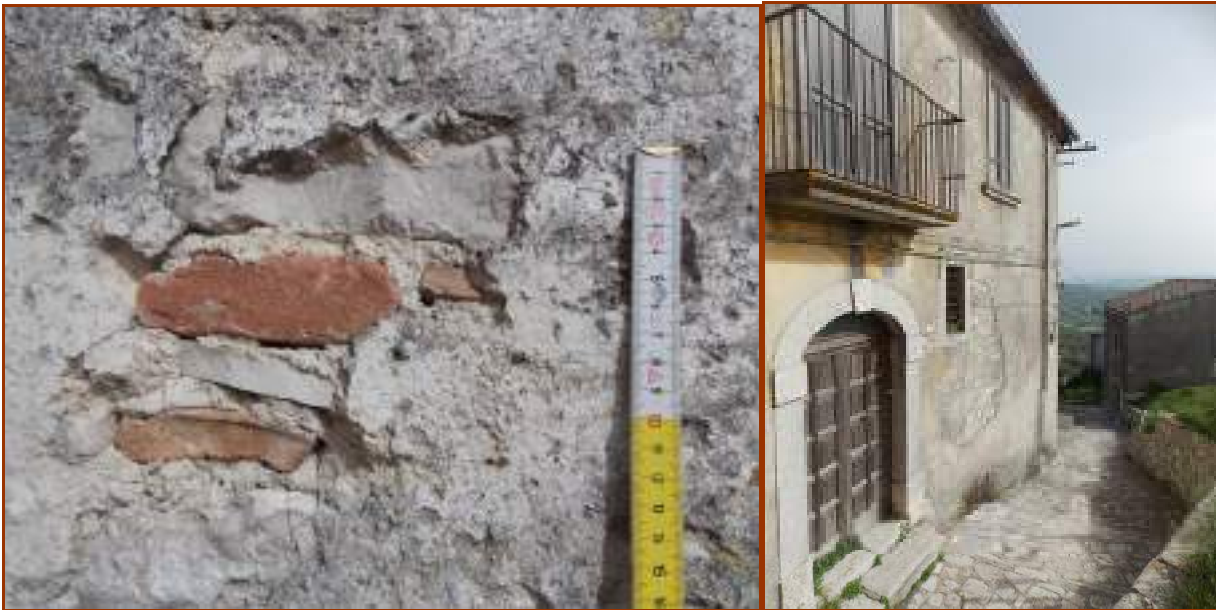
*Fig.2. dettaglio degli intonaci antichi e prospetto principale su vicolo con panorama sullo sfondo*

L'edificio, ex caserma dei Carabinieri, si trova nel nucleo più vecchio di Cercemaggiore sulla vetta di un panoramiche colle ed è caratterizzato da semplici prospetti articolati in più volumi influenzati dall'orografia del territorio locale, che detta regole e modi del costruire. L'edificio, apparentemente semplice nelle sue linee costruttive, mostra invece tutta la sua complessità connessa alle esigenze abitative di una comunità che per secoli non ha potuto disporre di grossi spazi per costruire le proprie abitazioni. Gli antichi intonaci, che in larga parte ancora oggi ricoprono buona parte delle murature, sono stati realizzati tritando la pietra calcarea locale ancora ben visibile sulla superficie. Diversi tipi d' impasto delle malte visibili valorizzano e ricordano diverse operazioni di mantenimento subite dal fabbricato, interamente realizzato con pietre calcaree locali sommariamente lavorate a spacco. Laddove l'edificio risulta essere maggiormente suscettibile agli agenti esterni, come ad esempio negli spigoli, è invece da notare una più attenta lavorazione dei conci, rifiniti in blocchi parallelepipedi. La presenza in passato dei Carabinieri in questo edificio ci rammenta tra le altre cose come questo corpo armato fosse stato impegnato in Molise nella lotta contro i briganti, peraltro presenti in bande armate anche a Cercemaggiore. In particolare possiamo ricordare la curiosa storia della brigantessa Luisa Ruscitti (1). Ricordata come

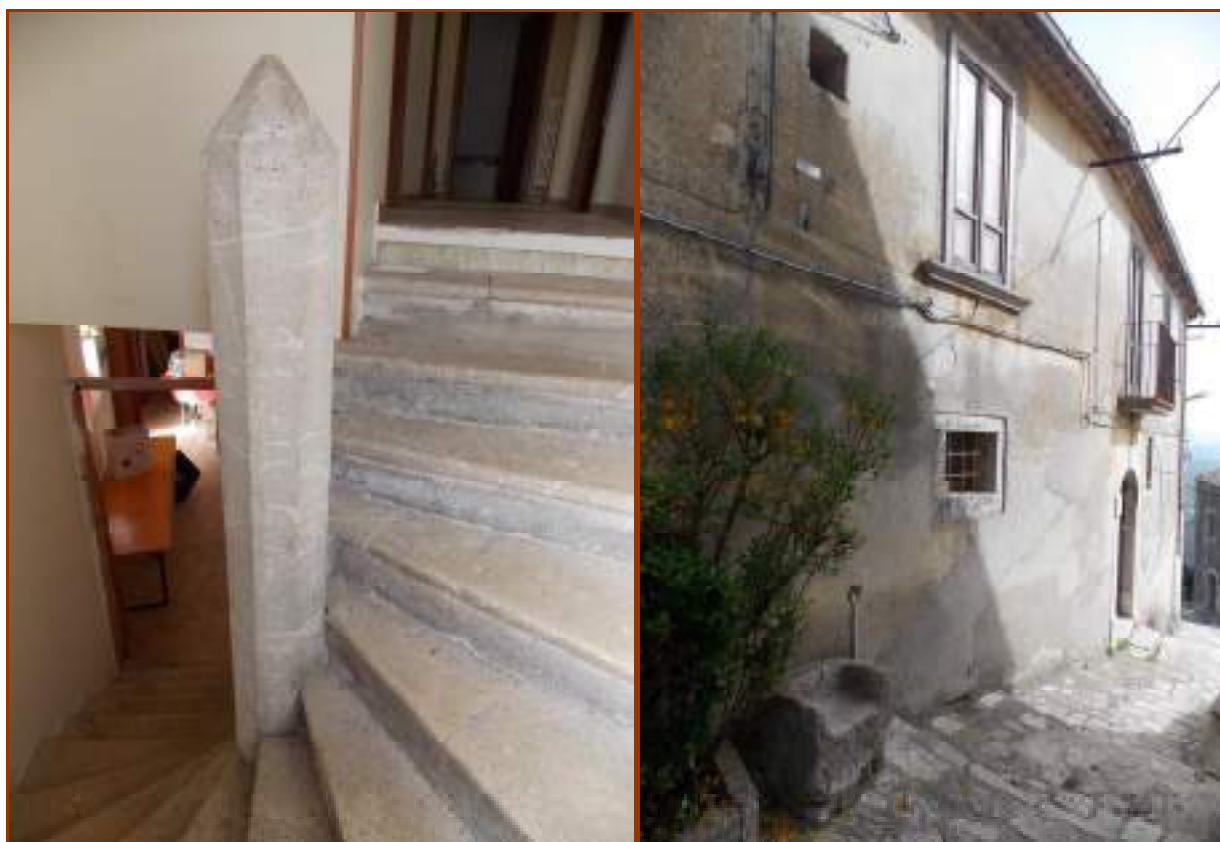
*Fig.3. dettaglio della scala interna e prospetto principale dell'edificio, con in primo piano l'antico manufatto*

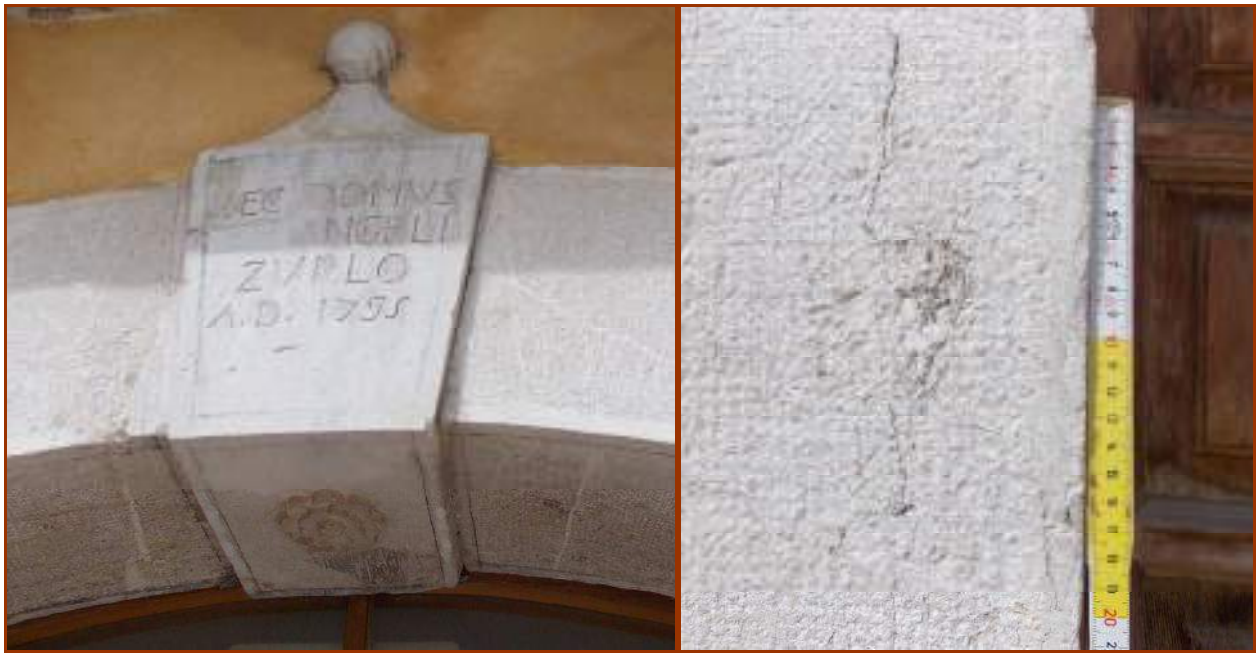
*Fig.2. Iscrizione del 1795 su chiave di volta di portale; a destra particolare di stipite rifinito a bocciarda*

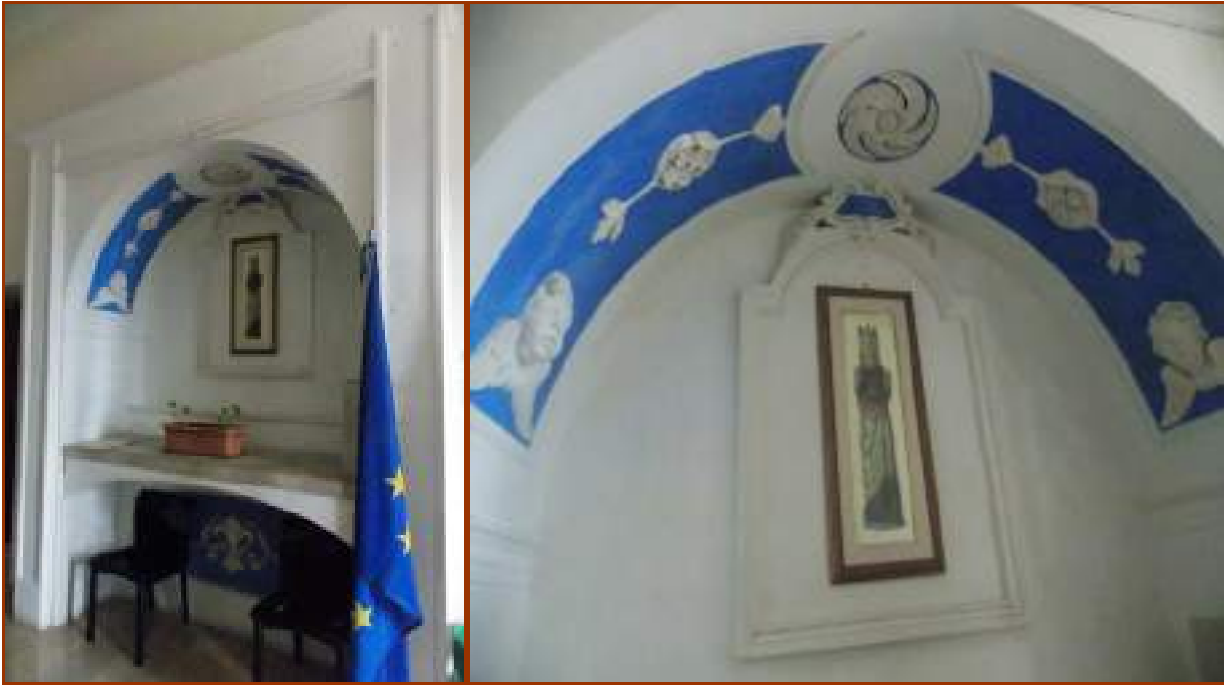
*Fig.3. Particolare dell'altare privato e dettaglio archivolto con stucchi*

maggiormente riadattato nelle sue aperture. Gli altri prospetti dell'edificio mostrano pochissime aperture, in tutti i casi non dissimili da quelle visibili in facciata. Gli interni del palazzo, nonostante i vari interventi di modifiche subite, conservano ancora alcuni elementi di particolare interesse come ad esempio un pregevolissimo altarino privato ricavato in una nicchia del muro e adorno di raffinati stucchi barocchi rappresentanti dei putti. Nella mensa d'altare è ancora visibile il buco entro cui era inserita la pietra sacra che ne sanciva la sua consacrazione. Ora la pietra è stata chiaramente tolta, ma un tempo questo altare doveva valorizzare anche un'immagine sacra, un tempo verosimilmente posta sopra di esso. L'altare era probabilmente chiuso da portelle in legno e questo piccolo ed intimo luogo sacro pare ricordare l'antichissima usanza dei larari famigliari, tipici del mondo classico mediterraneo. Nel soffitto soprastante le scale che raggiungono il secondo piano campeggia ancora, pur restaurato, un antico stemma dai colori sgargianti. Dall'esterno, in un angolo discosto del municipio, un alto corpo di fabbrica cilindrico sembra poter suggerire un'origine ancora più remota di fabbricato. Simili strutture caratterizzano infatti numerosi edifici fortificati del Molise, come i castelli, ma anche parecchie cinte murarie dei borghi. Le torri circolari sono una valida difesa contro l'uso delle prime armi da fuoco e sono innumerevoli i casi in cui tali strutture furono modificate od inglobate in strutture successive. Non è perciò da escludere che questo elemento possa essere

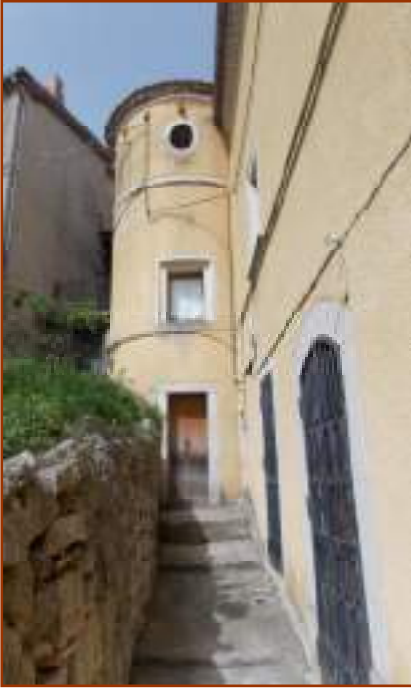
Fig. 4. il corpo di fabbrica cilindrico

stato in origine parte di un complesso fortificato di più ampie proporzioni successivamente adibito ad altri usi ed ingentilito con aperture più ampie. Nel 1699 il vescovo Orsini, in visita a Cercemaggiore, scriveva infatti che la chiesa di S. Rocco, edificio di poco a lato del municipio, “*sta dirimpetto alla Porta della Terra, chiamata Porta del Ponte*”(4). Al momento solo ricerche più approfondite potrebbero porre ulteriormente luce a questa possibilità. A Cercemaggiore esiste a tutt'oggi un castello, pur notevolmente trasformato nei secoli, di antica origine. Il fortilizio appartenne a lungo alla famiglia Carafa, per poi passare alla famiglia genovese dei Doria che lo

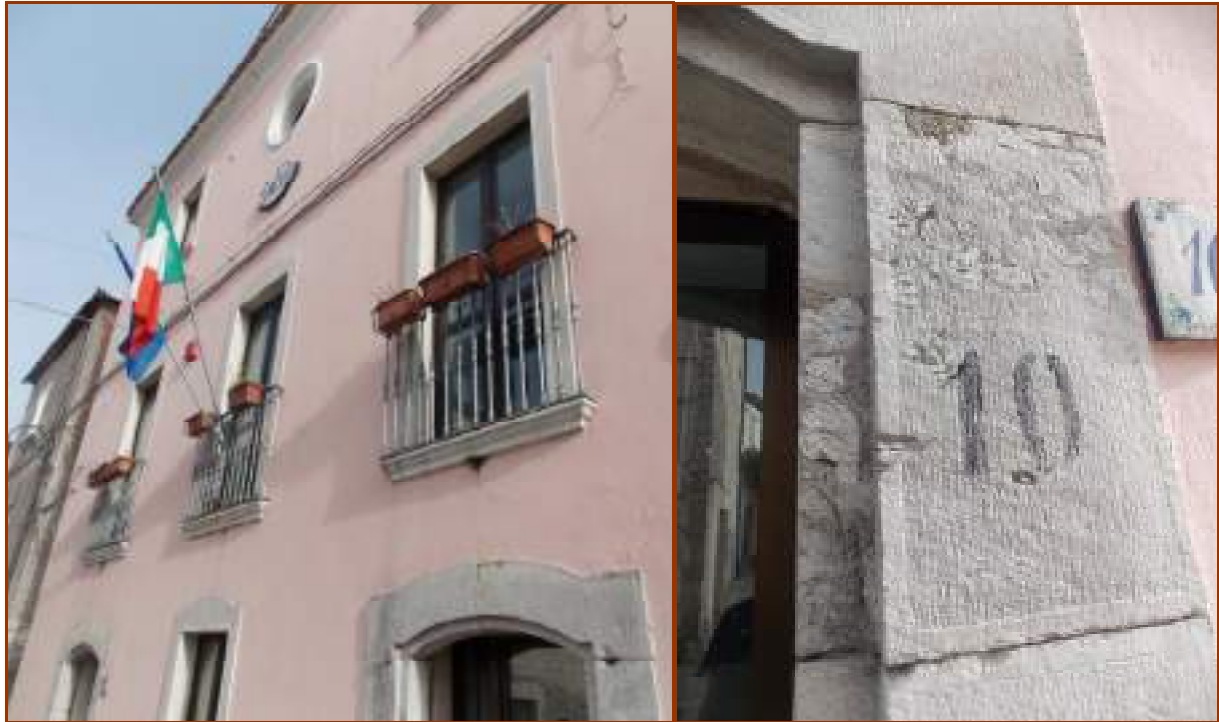
*Fig.2. La facciata del municipio e dettaglio di uno dei portali d'ingresso*

Il grande fabbricato prospiciente la piazza principale di Cercepiccola presenta forti analogie con molti edifici municipali molisani, sorti o restaurati nel corso del XIX secolo od agli inizi di quello successivo. Contraddistinto da volumetrie impostate su di un impianto a base quadrata, l'edificio trasmette un'immagine di solidità e robustezza imperniata sul forte rigore geometrico impostato per la distribuzione degli elementi costruttivi e del modulo architettonico di base. La facciata principale dell'edificio, prospiciente la grande piazza principale del paese, è l'elemento che meglio sintetizza quanto detto. Affiancata da una rampa di scale in pietra calcarea, la facciata evidenzia una disposizione geometrica delle aperture, che appare comunque frutto anche di interventi successivi nel tempo. Ad eccezione dei due portali gemelli d'ingresso le altre aperture mostrano pertanto sottili stipiti in travertino di tipo novecentesco, verosimilmente pertinenti a successivi restauri. Le mensole calcaree di quest'ultime aperture, lavorate a mano e più materiche, mostrano infatti tracce relative a buchi alla presenza in passato di inferriate che non trovano corrispondenza sulle lisce pareti degli stipiti tagliati con mezzi meccanici, evidenziando una discordanza cronologica tra questi elementi. I blocchi in breccia calcarea costituenti i portali d'accesso potrebbero invece essere coevi alle mensole delle finestre ed evidenziano

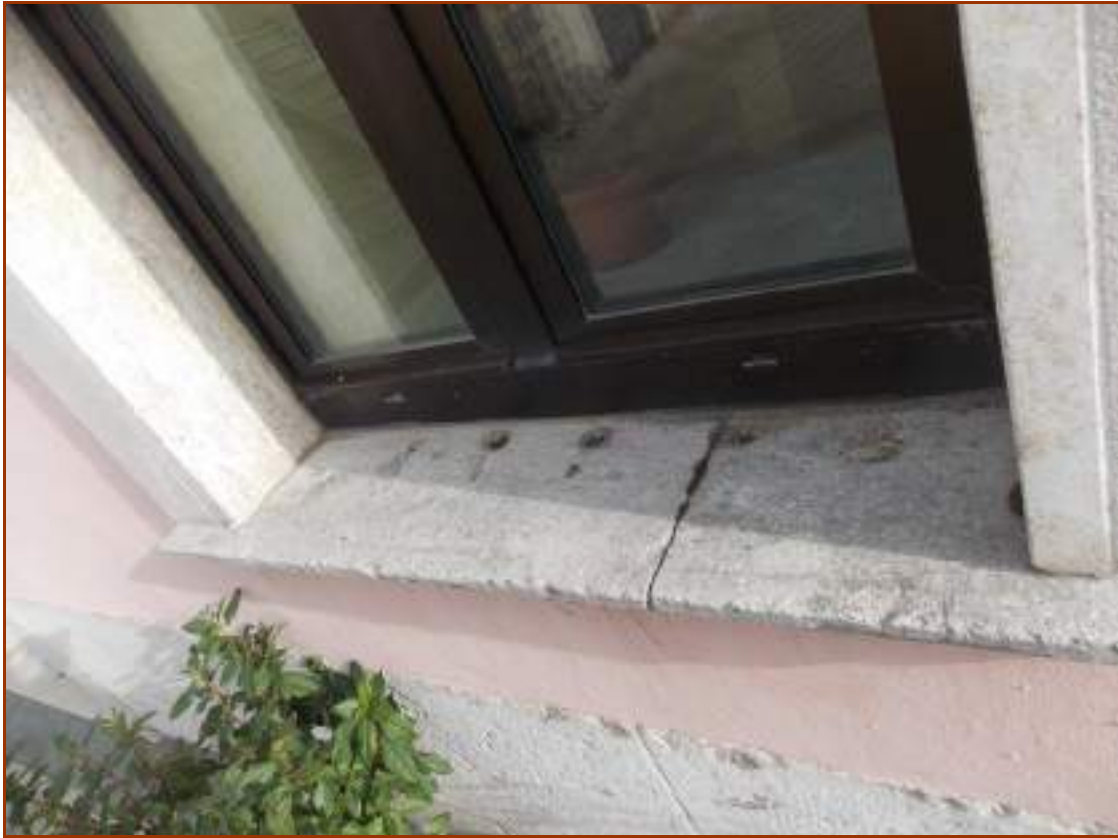
*Fig.3. Dettaglio del davanzale di una delle finestre in facciata, con buchi per le inferriate*

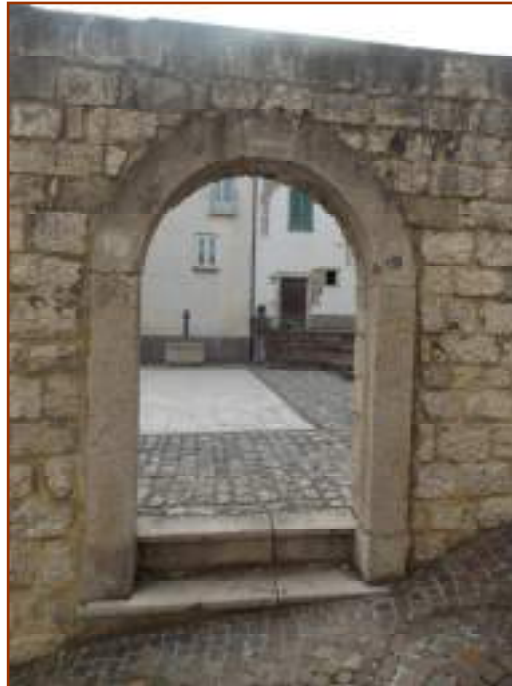
*Fig.2. dettaglio di uno dei portali*

pareti a lato della piazza non vuole dimenticare. Questi accessi di antiche dimore, ora non più esistenti, recano ancora impressi i segni pulsanti delle generazioni del passato. Suoi stipite sinistro del primo portale che s'incontra scendendo verso la piazza della via centrale del paese è infatti inciso un grande segno, probabile elaborazione cruciforme, che potrebbe essere stato in origine segno distintivo della proprietà di appartenenza dell'edificio su cui era in origine collocato il portale. Sostanzialmente una X inscritta entro un quadrato, se si considerano gli spigoli dello stipite come elementi complementari al segno, questo simbolo trova simili riscontri anche su altri portali di Cercepiccola. Assieme all'inciso, gli elementi del portale valorizzano anche l'operato degli scalpellini, che con la punta hanno rifinito le scabre superfici della pietra calcarea. Sono però molti gli elementi storici rintracciabili nel piazzale. Il muro su cui sono inseriti gli antichi portali, oltre ad una vasta rassegna di pietre lavorate a mano espone generosamente al visitatore elementi finemente lavorati, come ad esempio un anello in ferro utilizzato per legare gli animali, fissato ad un elemento calcareo di forma romboidale. Un lavatoio, caratterizzato da grosse pietre inclinate per favorire il lavaggio dei panni, ci ricorda come questi manufatti di pubblica utilità erano collocati in luoghi che favorivano occasione d'incontro e dialogo.

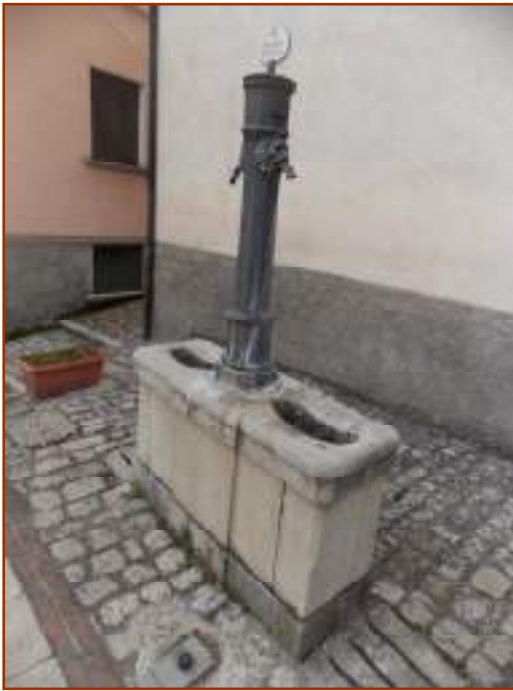
*Fig.3. La fontana*

Sopra il lavatoio trova collocazione un'artistica fontana in ghisa con teste di leone e vasca in calcare, le cui fessure per lo scolo delle acque recano impresse sulle superfici i morbidi segni dell'usura che solo il tempo è in grado di segnare. Anche le fontane nella storia dei paesi molisani sono sempre state luoghi di incontro collettivo; un proverbio locale ci ricorda come esse stesse siano stati elementi alla base di espressioni metaforiche. In molti paesi del Molise si usa infatti dire che “Dove sputa un popolo nasce una fontana”, sottolineando come

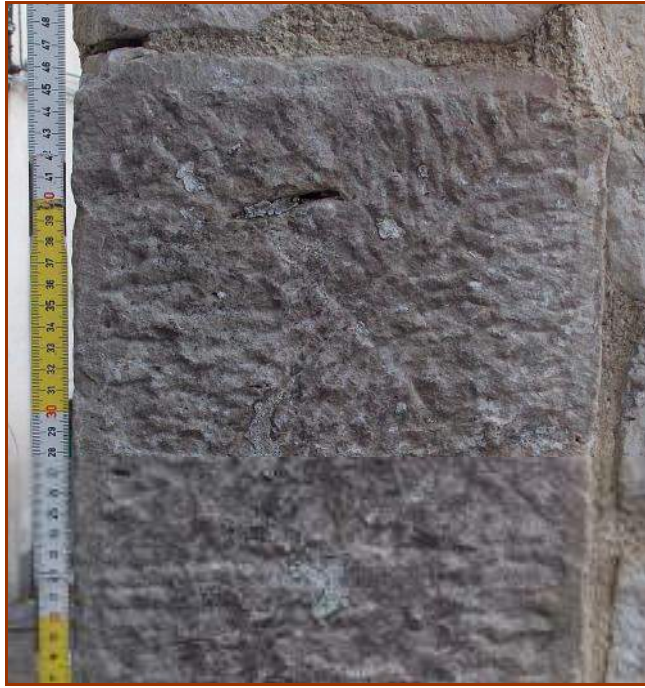
*Fig.4. L'incisione ad X sullo stipite di un portale. Foto e rilievo*

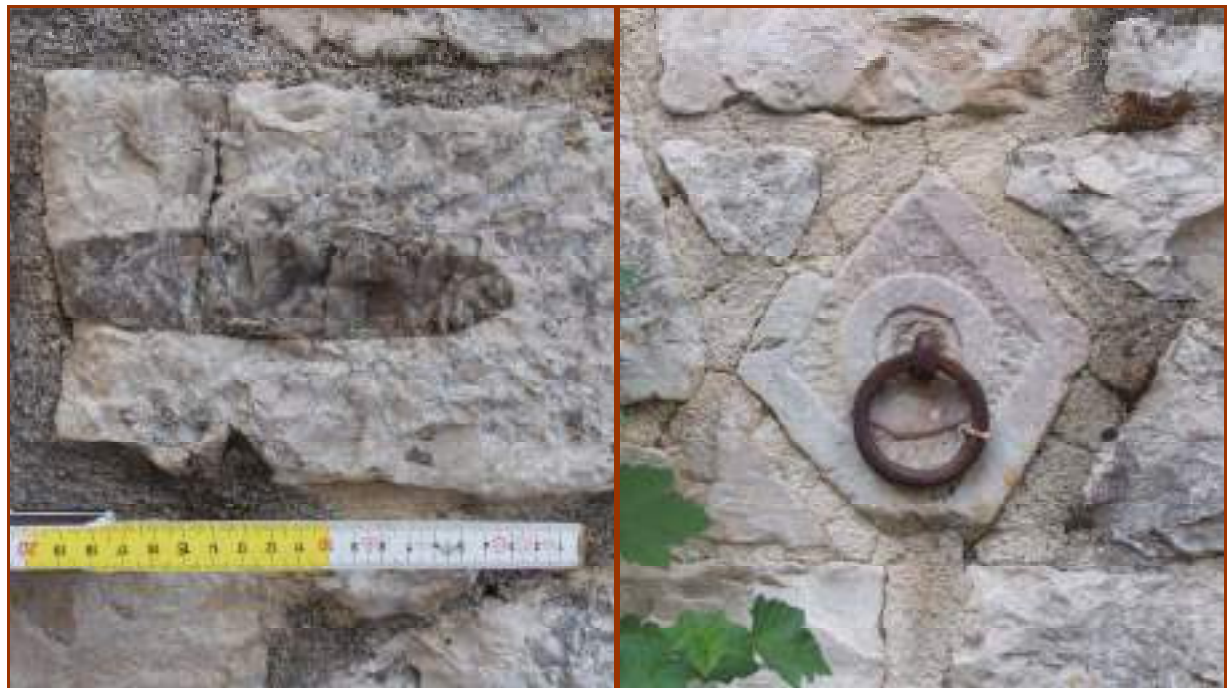
*Fig.5. a sinistra nodulo di selce; a destra anello in ferro per legare gli animali*

importanti risultati. Qua e là inclusi tra le pietre che compongono i muri di contenimento del piazzale possiamo trovare inclusi vistosi noduli di selce, roccia dall'aspetto vetroso che ha caratterizzato la fabbricazione dei più antichi manufatti realizzati dall'uomo trovati sin'ora. Diversi siti archeologici molisani hanno infatti restituito in gran quantità questi strumenti antichissimi che hanno permesso di far conoscere la regione anche internazionalmente. Il piazzale è pavimentato in larga parte sempre in pietra calcarea, ma sono presenti anche gradinate poste quasi ad emiciclo che enfatizzano la forte teatralità del luogo, creando un suggestivo sodalizio tra antico e moderno.

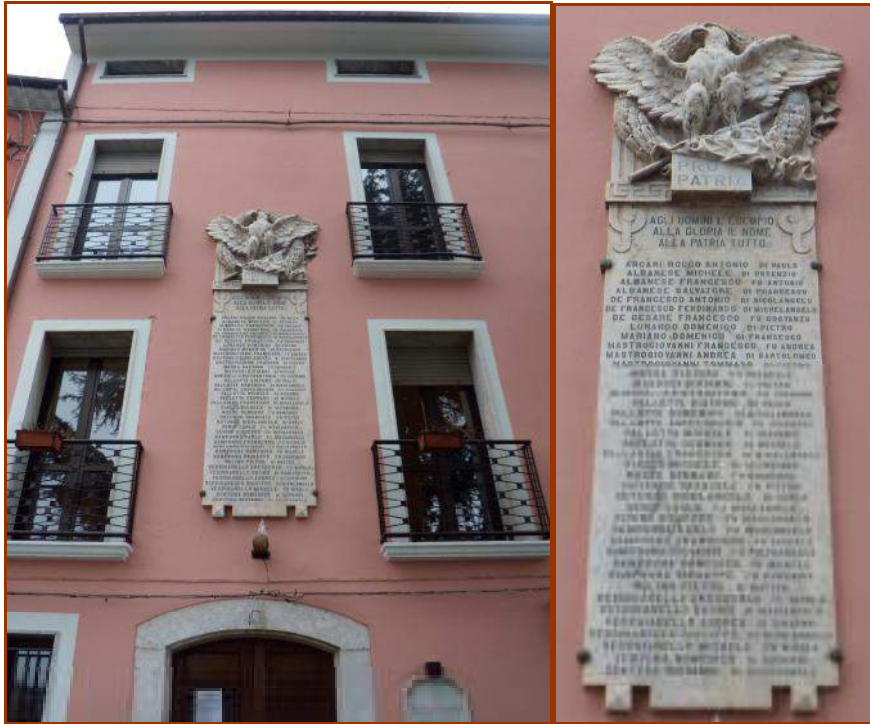
*Fig.2. a sinistra la lapide murata in facciata; a destra il dettaglio.*

Il paese di Guardiaregia vanta antiche origini. Un recinto fortificato sannitico è stato infatti individuato sul vicino “Colle di Rocco”, mentre il paese lo ritroviamo menzionato in documenti del XII sec (1). Il Palazzo del Municipio, restaurato durante il periodo fascista mentre era in carica come podestà il Dottore e Commendatore Ovidio Capone, presenta esteriormente prospetti privi di particolari decori, eccezion fatta che per alcuni stemmi e lapidi monumentali inserite nella facciata (3). Le esigenze prettamente funzionali legate all'edificio amministrativo hanno probabilmente trasformato un fabbricato di più antica origine, ricavando nelle pareti ampie e luminose aperture soventemente impreziosite da semplici e geometrici balconcini in ferro battuto. Se i portali d'ingresso ancora conservano spessi stipiti in pietra calcarea, le altre aperture risultano incorniciate solamente da sottili lastre marmoree con riquadri pitturati di bianco. Una grande lapide marmorea murata in facciata ricorda con altisonanti parole i caduti nelle guerre combattute per la Patria. I nomi dei caduti sono elencati in ordine alfabetico e l'epigrafe ne vuole sottolineare l'onore consegnando alla storia la gloria dei loro nomi. Il monumento, significativa reliquia di un recente passato, presenta simboli e decori che con vigore plastico richiamano al

grande aquila circondata da una ghirlanda, evoca le antiche insegne imperiali del mondo romano, ma ricorda anche l'ultimo impero italiano che sino alla seconda guerra mondiale ebbe terre sino in Africa. Abbiamo già accennato come il passato di Guardiaregia sia stato ricco di fatti e cronache antiche, a partire dalle vicissitudini legate ai poteri dei feudatari locali. Dal '400 in poi il feudo di Guardiaregia è un continuo susseguirsi di vari proprietari quali i Pandone, i Di Gennaro oppure i Sampogna (1). Sopra l'epigrafe indicante il Municipio, le cui lettere ricordano i caratteri calligrafici scelti nel monumento ai caduti, si trovano infatti orgogliosamente esposti e valorizzati come fossero in bacheche due bellissimi stemmi finemente lavorati a bassorilievo ed incorniciati da corposi cartigli. Le due opere sono ricche di numerosi piccoli dettagli, ed in particolar modo quello di destra rappresenta lo stemma del comune di Guardiaregia che

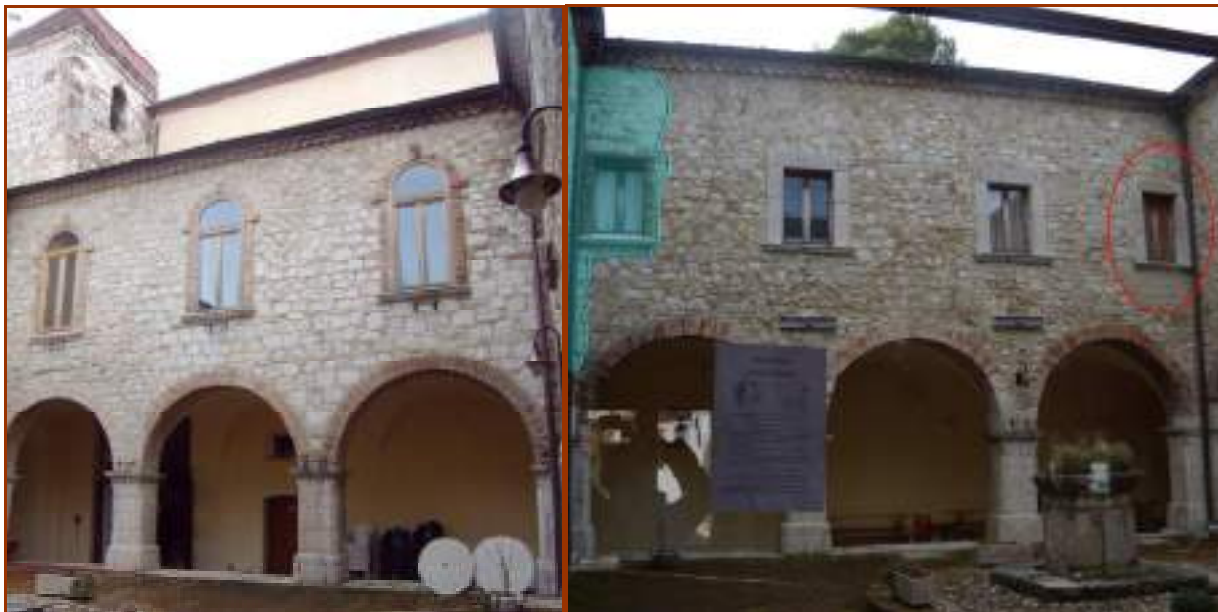
*Fig.3. a sinistra la fase muraria del cortile con il muro in pietra a vista più recente. A destra il prospetto più antico; con il colore azzurro la fase più recente si “appoggia” ai muri più vecchi. Con il cerchio rosso si evidenzia una finestra con inciso una croce benaugurale sull’architrave.*

conservata abbastanza bene nel tempo (1). L'apparente unità architettonica del complesso è infatti interrotta per metà da una differente tessitura muraria che accompagna alcune finestre in laterizio lavorato a macchina.

Gli stessi mattoni caratterizzano le sottostanti arcate del portico ed alcuni spazi tra i giunti dei sassi. Tutti questi elementi ci identificano un rifacimento successivo, che pare riutilizzare i pilastri antichi ed aveva le pareti lasciate in pietra a vista. I muri più antichi avevano i sassi di dimensioni più eterogenee con corsi murari regolarizzati dall’inserimento di frammenti di coppi da tetto. In generale, osservando da vicino le trame muraria relative alle fasi individuate di intervento più recente, possiamo agevolmente notare come effettivamente le nuove murature s’impostino su precedenti lacerti murari, almeno per il lato a settentrione. Pare quindi plausibile che il rifacimento operato lungo questo lato possa aver interessato principalmente la tessitura muraria più esterna delle pareti, mentre lungo il lato est il rifacimento sembra poter aver coinvolto in maniera più massiccia l’intera porzione muraria che si affaccia sul cortile. In tutti i casi anche le strutture più vecchie sembrano reintegrare a loro volta frammenti di elementi più antichi, come dimostrerebbe la presenza diffusa di elementi

calcarei di archivolto accuratamente lavorati che si possono vedere qua e là inseriti nei muri. Una delle finestre del cortile, verosimilmente di reimpiego, mostra una croce incisa sull'architrave, memore del passato religioso del luogo ma anche elemento simbolico forse atto ad allontanare reconditi timori ed evocare all'edificio protezione divina. Le arcate dei lati più vecchi del portico sono sempre fatte in mattoni, ma in questo caso i laterizi mostrano una superficie ben più sbrecciata e caratterizzata da una gamma cromatica variegata, conseguente alle differenti temperature di cottura dei singoli mattoni. Al centro del cortile un artistico pozzo settecentesco, ora utilizzato come fioriera, impreziosisce lo spazio imperniato attorno ad essa. Lo splendore artistico cui godeva il convento nel proprio

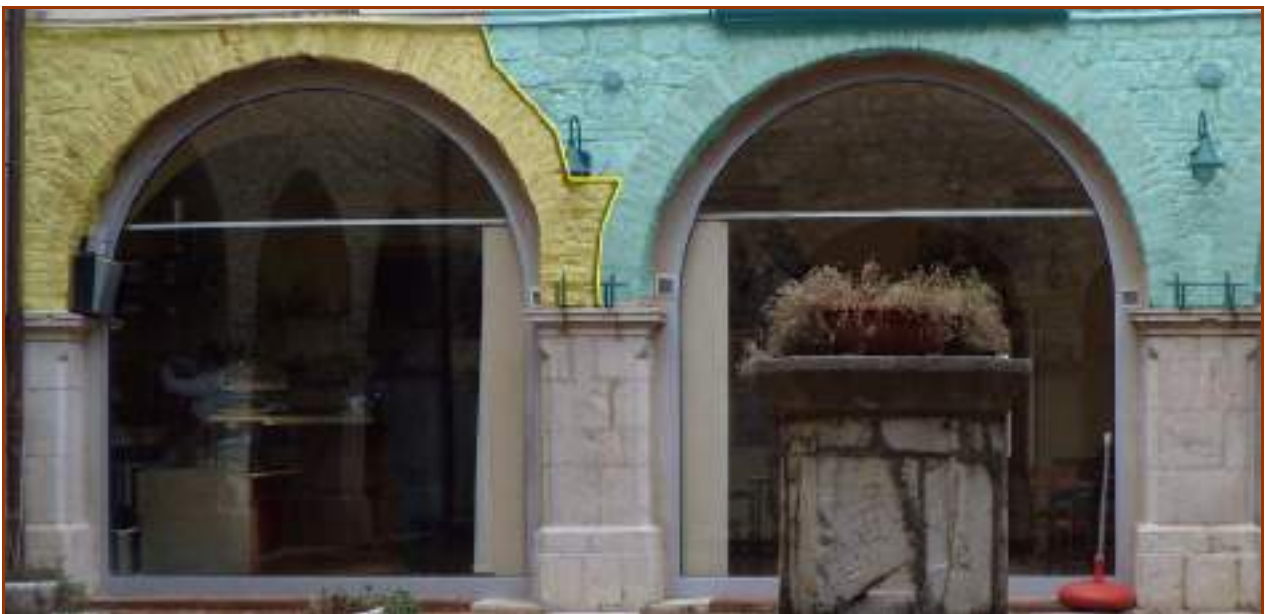
*Fig.4. particolare delle arcate di una lato del cortile: in azzurro la fase costruttiva più recente si “appoggia” a quella più antica evidenziata col giallo. Quest’ultima presenta arcate laterizie meno conservate rispetto a quelle della fase azzurra.*

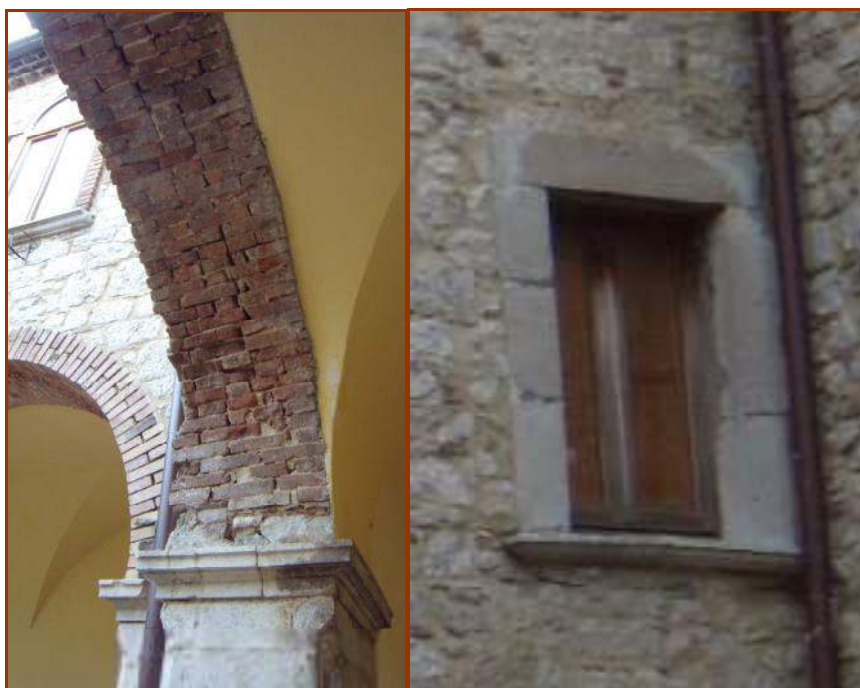
*Fig.5. a sinistra arcata in cotto con mattoni antichi rimodellati dal tempo; sullo sfondo un'arcata con mattoni più recenti. A destra dettaglio della finestra con incisa una croce sull'architrave.*

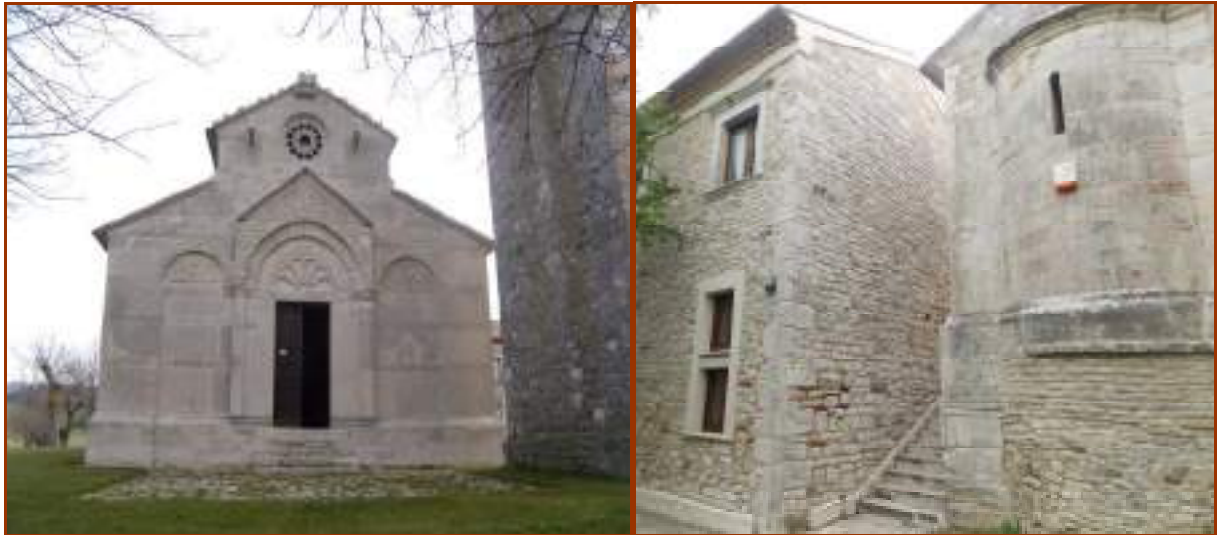
*Fig.2. a sinistra facciata della chiesa; a destra particolare dei muri inferiori delle absidi e muro nord della casa*

un tempo attaccato direttamente alla chiesa, per poi venire staccato con successivi restauri. Il lato nord dell'edificio venne così accorciato e rifatto con una tessitura muraria sensibilmente differente rispetto alle restanti pareti, con corsi lapidei più regolari e paralleli ed un ingresso caratterizzato da un grosso architrave monolitico. L'intervento si mostra comunque rispettoso delle murature più antiche, ed in particolare pare voler imitare la tessitura delle porzioni murarie inferiori delle absidi adiacenti, caratterizzate da una simile tecnica muraria. Non è comunque da escludere che per la realizzazione del muro nord della casa si siano reintegrati elementi lapidei antichi di riutilizzo. Gli altri prospetti, rispettivamente affacciati verso ovest e verso est, mostrano infatti murature a corsi più irregolari ed eterogenei, "ingabbiate" agli angoli da grosse e squadrate pietre cantonali. Le attuali aperture in calcare bianco di gusto rinascimentale sfoggiano raffinati stemmi e rifiniture di pregio, ma al contempo alterano un'impostazione e distribuzione verosimilmente più antica di accessi che in origine avevano stipiti in mattoni di un intenso colore rosso cupo. In particolare, un rifacimento del muro lungo il lato ovest ha singolarmente asportato la metà di un portale più antico, i cui mattoni ora disegnano i contorni di accesso mutilo.

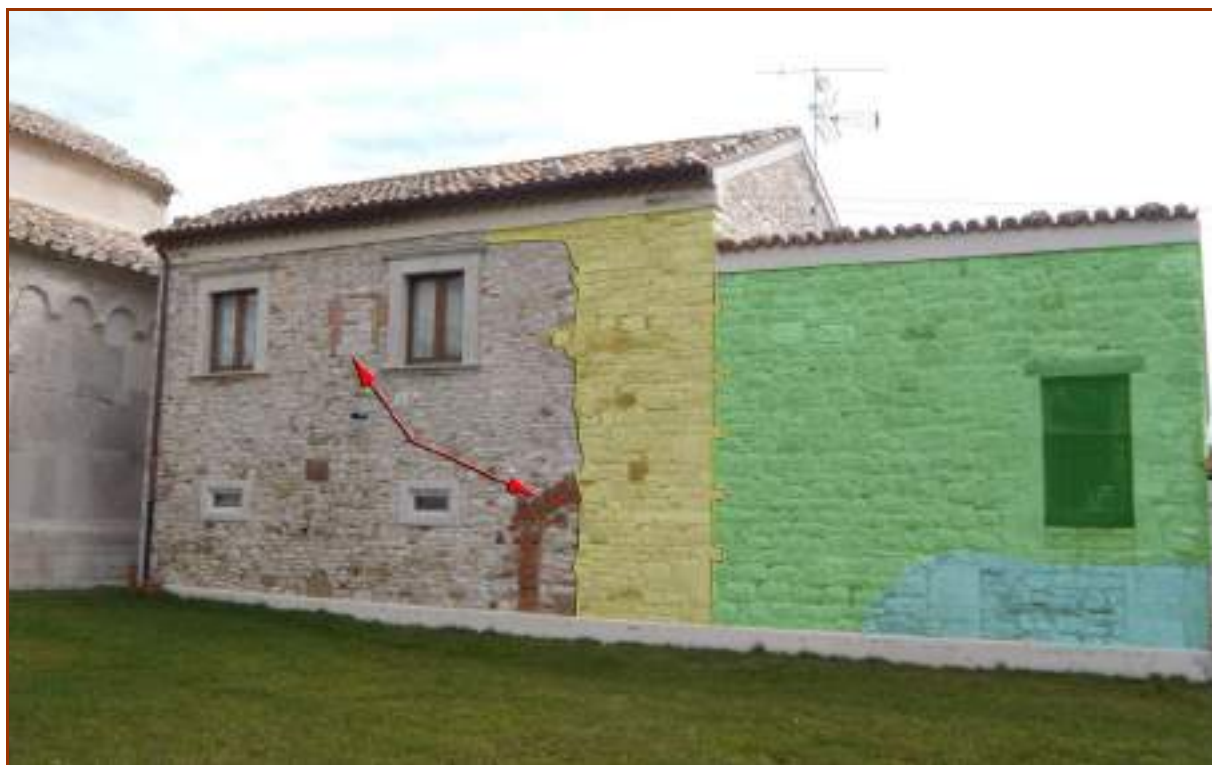
*Fig. 3. Prospetto ovest. Con i colori giallo, verde e azzurro gli ampliamenti ed i rifacimenti subiti dall'edificio; con le frecce rosse si indicano le aperture più antiche in laterizio.*
