## ATLANTE DEL PATRIMONIO STORICO EDILIZIO

delle vie molisane dei cammini d'Europa

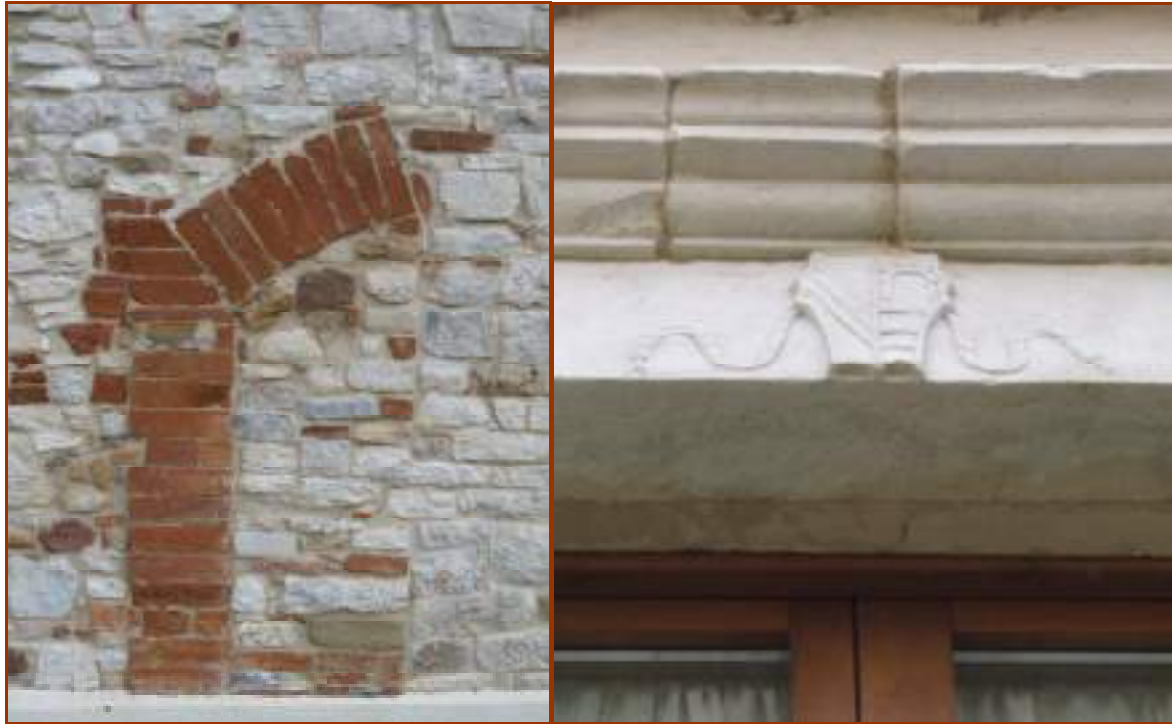
*Fig.4. A sinistra l'accesso in laterizio "tagliato" a metà; a destra particolare di uno stemma scolpito su architrave*

un tempo attaccato direttamente alla chiesa, per poi venire staccato con successivi restauri. Il lato nord dell'edificio venne così accorciato e rifatto con una tessitura muraria sensibilmente differente rispetto alle restanti pareti, con corsi lapidei più regolari e paralleli ed un ingresso caratterizzato da un grosso architrave monolitico. L'intervento si mostra comunque rispettoso delle murature più antiche, ed in particolare pare voler imitare la tessitura delle porzioni murarie inferiori delle absidi adiacenti, caratterizzate da una simile tecnica muraria. Non è comunque da escludere che per la realizzazione del muro nord della casa si siano reintegrati elementi lapidei antichi di riutilizzo. Gli altri prospetti, rispettivamente affacciati verso ovest e verso est, mostrano infatti murature a corsi più irregolari ed eterogenei, "ingabbiate" agli angoli da grosse e squadrate pietre cantonali. Le attuali aperture in calcare bianco di gusto rinascimentale sfoggiano raffinati stemmi e rifiniture di pregio, ma al contempo alterano un'impostazione e distribuzione verosimilmente più antica di accessi che in origine avevano stipiti in mattoni di un intenso colore rosso cupo. In particolare, un rifacimento del muro lungo il lato ovest ha singolarmente asportato la metà di un portale più antico, i cui mattoni ora disegnano i contorni di accesso mutilo.

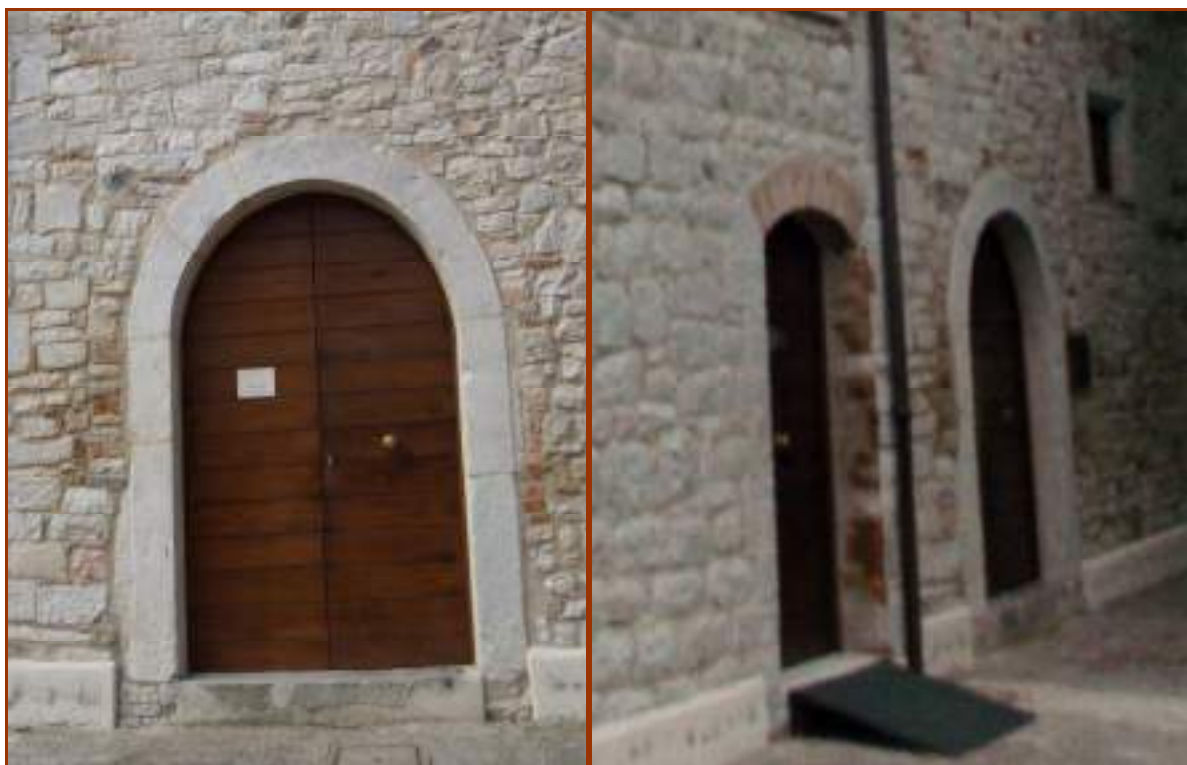
*Fig.5. a sinistra ad arco con incisa data settecentesca, mentre a destra lo stesso portale affiancato dal portale più recente con archivolto laterizio*

Gli ampliamenti succedutisi nel tempo hanno realizzato murature sempre più omogenee, costruite utilizzando blocchi sempre più squadri che probabilmente dovevano rimanere a vista, senza le intonacature che invece potevano caratterizzare le pareti più vecchie. Alla maggior regolarità dei muri si accompagna una semplificazione delle nuove aperture, ora meno decorate e più essenziali, in certi casi contraddistinte da architravi in legno. Interessante la contrapposizione nel lato est di due portali distanti nel tempo. Il più antico tra i due, caratterizzato da una data settecentesca incisa sugli stipiti calcarei, è composto dall'accostamento garbato di blocchi calcarei finemente scolpiti per disegnare un fine arco a tutto sesto, mentre poco a lato un massiccio portale coevo ad ampliamenti successivi valorizza le proprie strutture anche mediante il distacco cromatico dall'arco di mattoni impostato su semplici stipiti in blocchetti calcarei. Nonostante sia evidente il susseguirsi di ampliamenti verso sud, di cui quello più estremo realizzato in tempi recenti, è comunque altrettanto evidente come anche quest'ultimi a loro volta abbiano potuto subire modifiche o rifacimenti localizzati. Lungo il lato ovest del fabbricato osserviamo infatti in corrispondenza di un ampliamento i piedritti pertinenti i resti di un'apertura poi

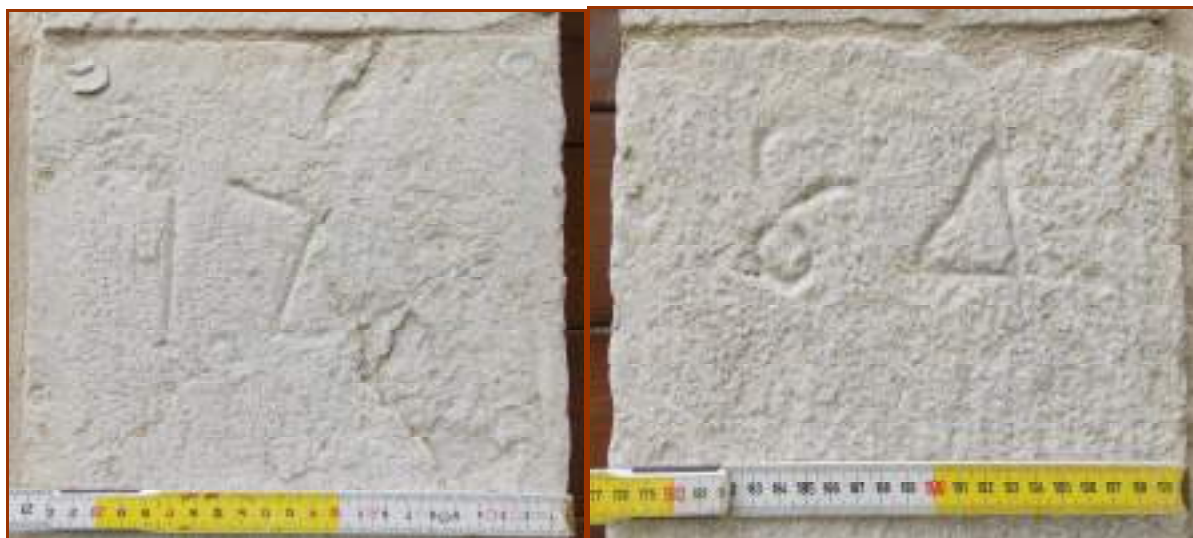
Fig.6. data settecentesca incisa sul portale lapideo del lato est dell'edificio

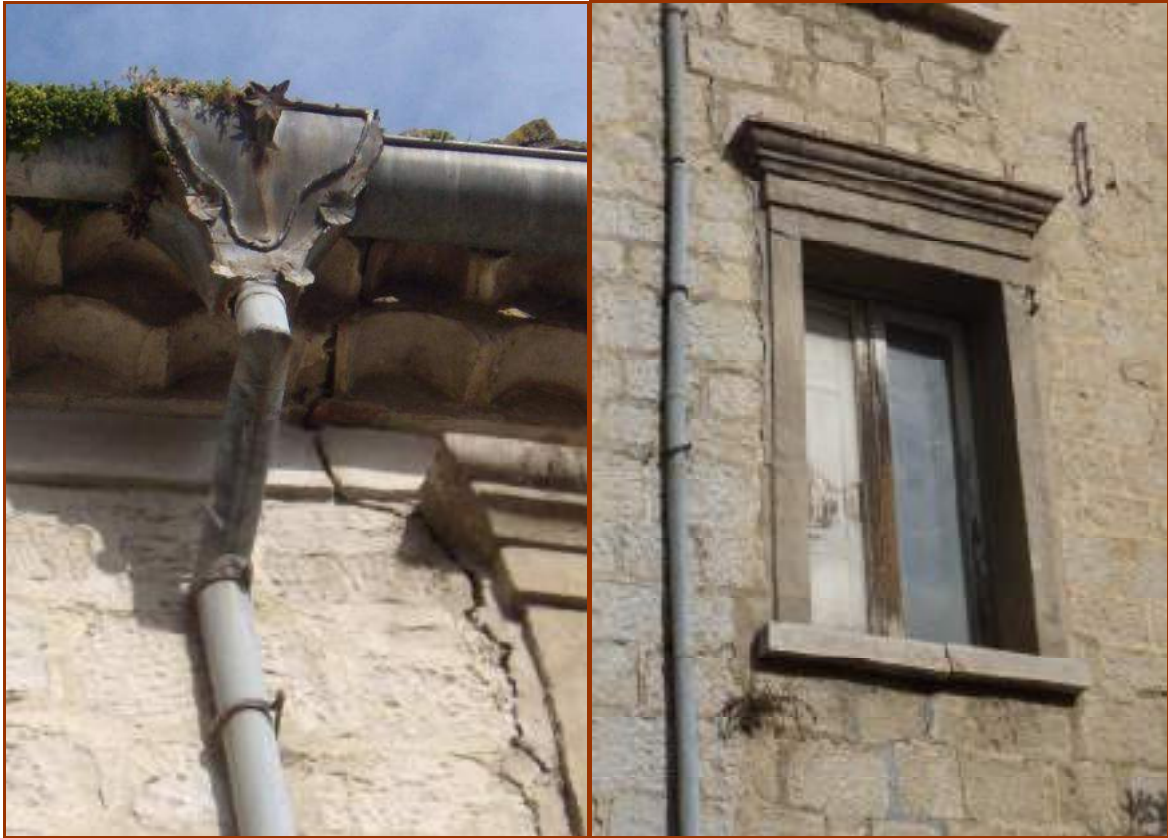
*Fig.2. Particolare di grondaia e di finestra con tracce di lesioni sulla mensola*

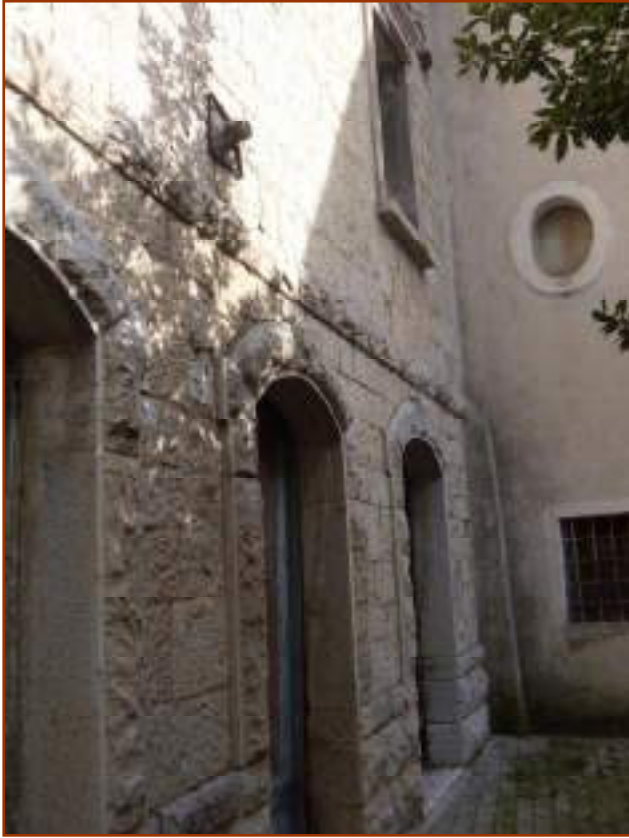
La rifinitura delle pietre, realizzata con la punta rendono scabrosa la superficie del calcare, che conferisce alla facciata un aspetto "rustico", unitamente al bugnato che contraddistingue invece le aperture ed alcuni marcapiani al piano terra. Il rigore geometrico e la linearità delle finestre dei piani superiori creano un

*Fig.3. particolare del bugnato*

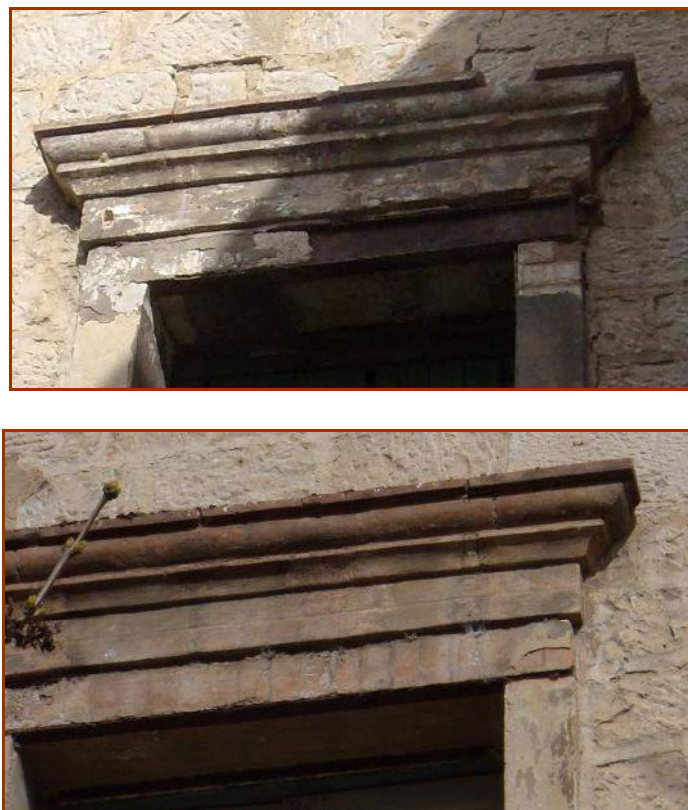
*Fig.4. Sopra: il distacco di intonaco evidenzia la presenza del ferro. Sotto: intonaco imitante i mattoni nasconde la struttura portante in ferro dell'architrave.*

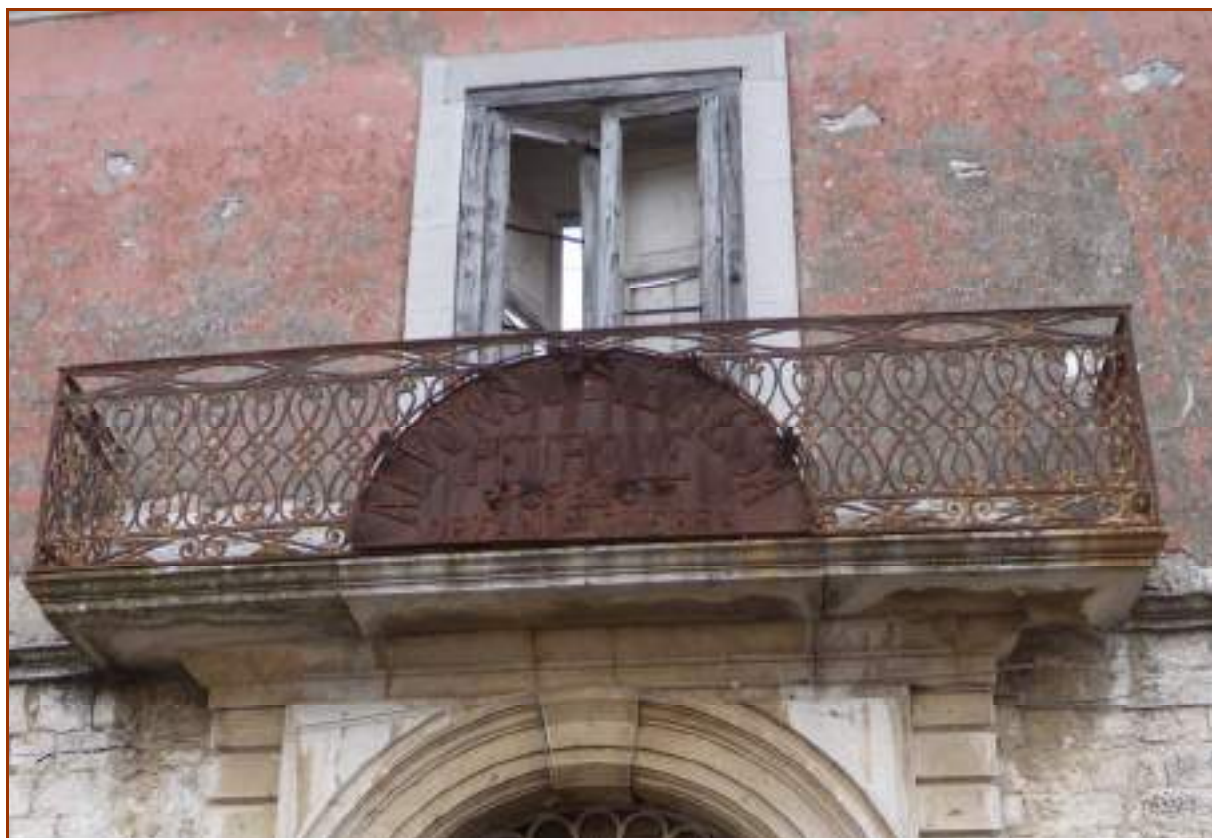
*Fig.2. il balcone in ferro lavorato*

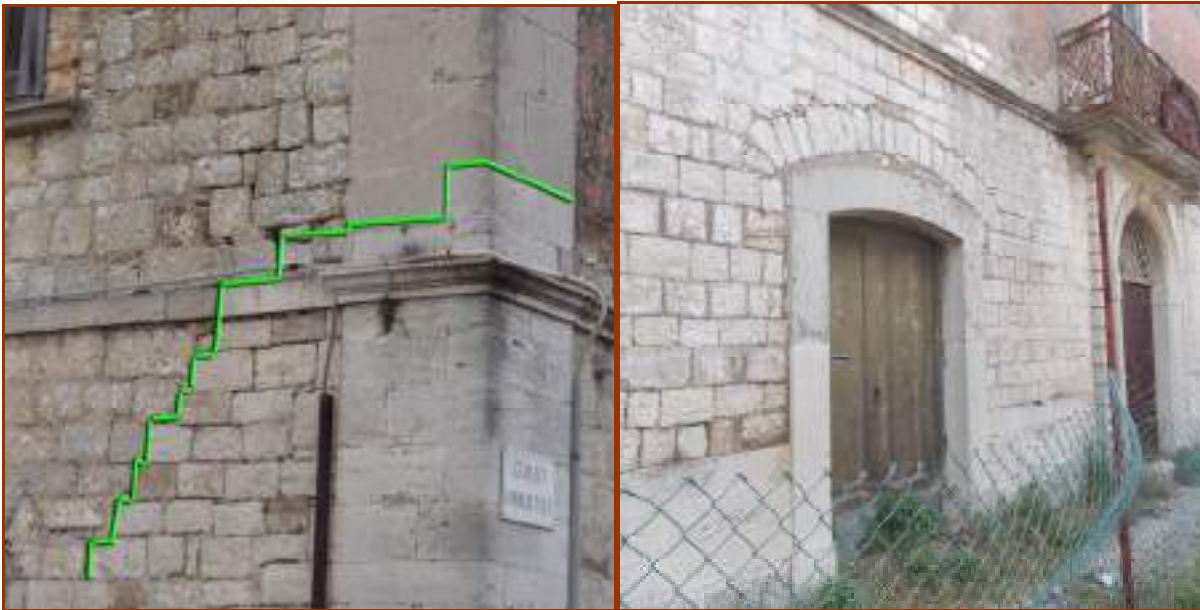
*Fig.3. a sinistra con la linea verde si segna il confine tra due differenti modi di lavorazione della pietra, peraltro contraddistinta anche da tonalità di colore diverso; a destra particolare della trama muraria lapidea in facciata.*

L'edificio in esame ha un'impostazione architettonica molto simile a quella del palazzo del comune di Montagano. A differenza di quest'ultimo, l'ex casa degli orfani di guerra gode di maggiori disponibilità di spazio dovute alla sua collocazione in aree più periferiche dal centro del paese. La costruzione appare così inserita all'interno di un contesto edilizio ma al contempo isolata da altri edifici o cortine murarie. L'impostazione della facciata segue pertanto la suddivisione in più piani la cui partizione interna è avvertibile già dall'esterno grazie alla presenza di marcapiani in pietra che corrono tutt'intorno il palazzo in concomitanza dei piani interni. La facciata è la parte del fabbricato che maggiormente comunica il rigore e l'ideale purezza delle forme della cultura classica. La parte inferiore è lasciata in pietra a vista mentre quella superiore colorata di rosso. La forte regolarità dei blocchetti parallelepipedi della parte inferiore della facciata porta a pensare che queste murature fossero lasciate fin dall'inizio a vista. Lo scalpellino ha infatti lavorato la pietra con notevole perizia e cura tecnica, modellandone le superfici con semplici stacchi di schegge lapidee.

Questa rifinitura particolare crea un piacevole contrasto con le pietre più grandi e levigate delle paraste agli angoli della facciata. Queste strutture emergono dai muri perimetrali, dai quali se ne distaccano sensibilmente ed incorniciano immediatamente il prospetto principale dell'edificio. Gli angoli appaiono perciò più massicci e di maggior impatto visivo rispetto ai loro corrispettivi posti nella parte posteriore dell'edificio che è molto meno in vista. In quest'ultimo lato del fabbricato trovano spazio inoltre alcuni corpi di fabbrica in cotto decorati da figure laterizie realizzate a stampo di gusto classicista. La fabbricazione di questi elementi è stata eseguita con notevole cura e perizia verosimilmente nei primi decenni del XX secolo. I conci angolari di queste ultime aree sono infatti più esesia e funzionali. Nelle parti meno visibili dell'edificio i marcapianiche dall'esterno segnano la partizione interna dei piani sono semplici liste di calcare rettangolare, mentre in facciata sono più elaborate. Sempre in facciata le aperture sono contraddistinte dall'uso generalizzato della pietra calcarea, mentre negli altri prospetti l'uso del calcare per le aperture è limitato a quelle situate nei piani più bassi, per altro rinforzate da spesse inferriate ben innestate nelle pietre, atte a garantire una maggiore sicurezza dai malfattori. Il grosso cornicione "a vela" della facciata non ricompare più nel resto dell'edificio, dove invece è riproposta la più tradizionale decorazione sottogronda a romanella. Il grande tetto "a capanna" permette di avere a disposizione un ulteriore piano abitabile nel sottotetto, che

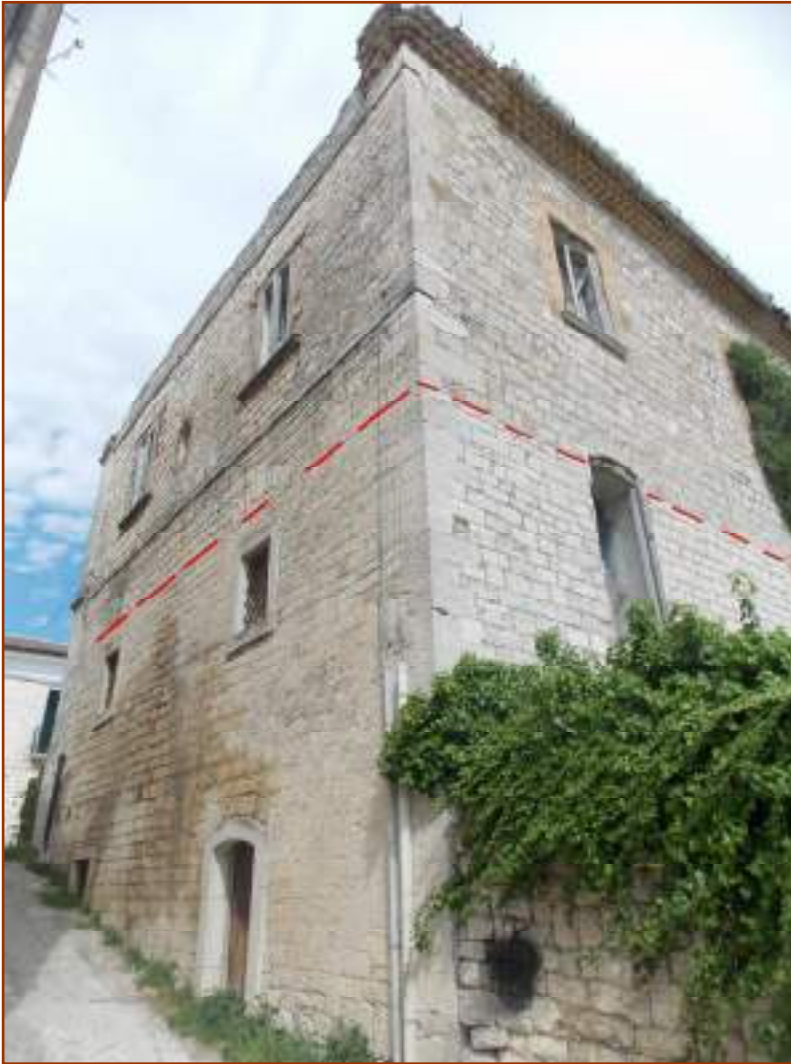
*Fig.4. la linea rossa tratteggiata evidenzia il limite orizzontale tra due differenti modi di lavorazione e messa in posa delle pietre nei corsi murari del lato corto ovest*

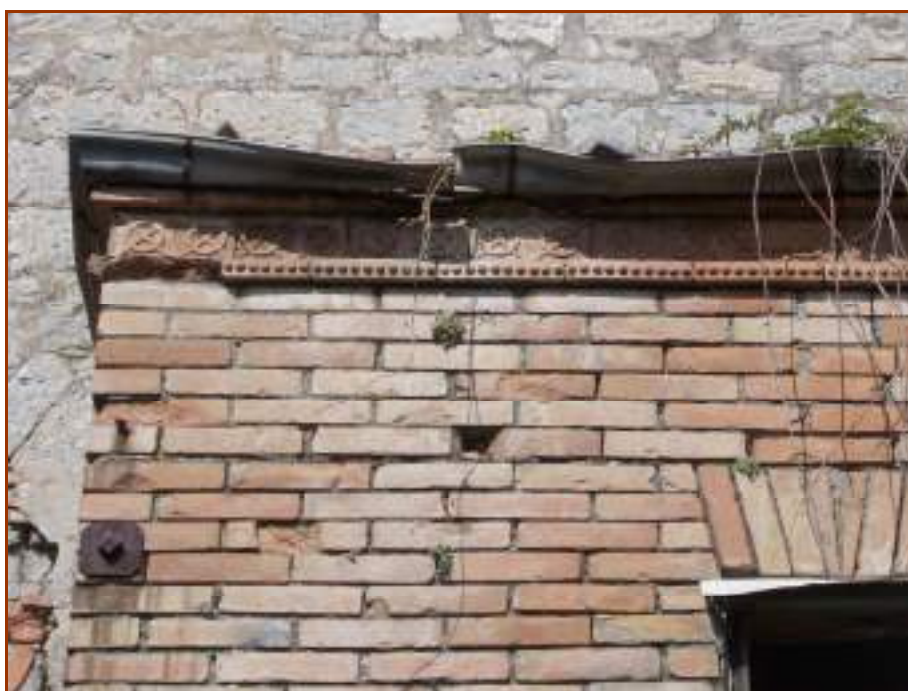
*Fig.6. dettagli dei pregevoli decori in cotto della prima metà del '900, caratteristiche produzioni delle fornaci locali.*

attuali legislazioni vigenti in materia di conservazione dei beni culturali. La presunta unitarietà dell'edificio lascia comunque il dubbio che essa possa essere frutto di interventi successivi di ripristino, in quanto alcuni dettagli potrebbero forse farcelo supporre. In diversi punti del fabbricato sono infatti visibili alcune "anomalie" nelle murature, dovute al cambio di colore e di lavorazione della pietra in alcune fasi murarie. Non è comunque da escludere che nella realizzazione dell'edificio ci possano essere state diverse fonti di approvvigionamento delle materie prime che possono ad esempio aver comportato sensibili variazioni cromatiche del materiale lapideo utilizzato, oppure ancora dei cambi di manodopera impiegata, responsabile del differente uso e tipo di lavorazione della pietra. La parte posteriore del fabbricato si mostra complessa ed articolata, con vari corpi di fabbrica e lasciata più "rustica", essendo questo il lato meno visibile. Si nota tuttavia un corpo di fabbrica laterizio sporgente in avanti, che ha come sottogronda un caratteristico decoro in cotto della prima metà del '900, un tempo tipica produzione laterizia delle fornaci locali (2).

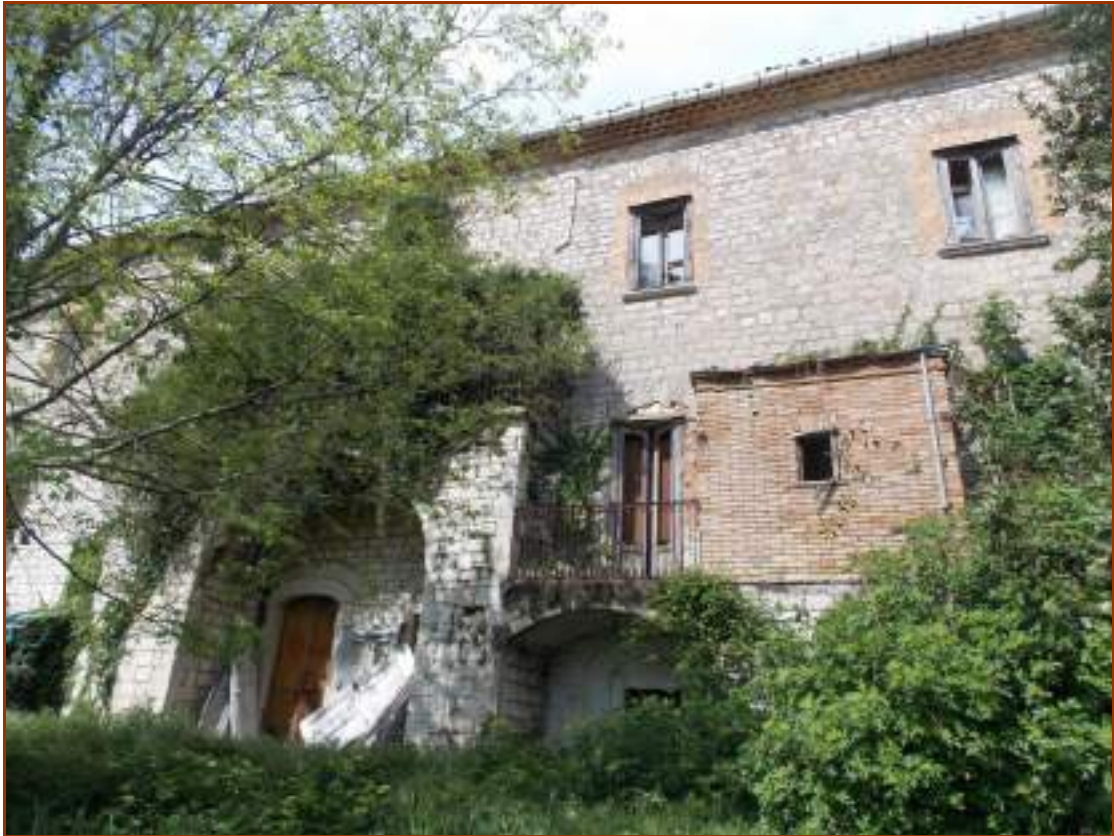
*Fig.5. L'articolato e movimentato prospetto sud, con corpo laterizio sporgente*

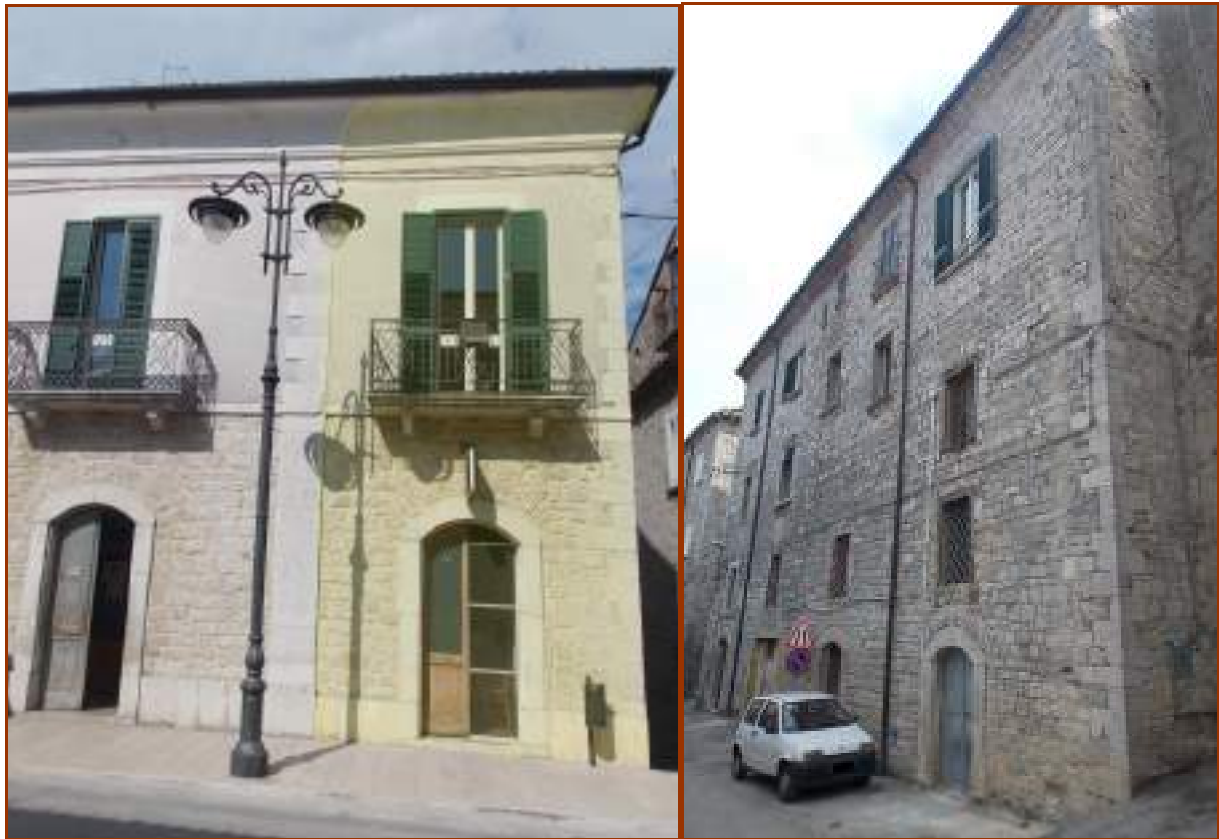
*Fig.3. il presunto ampliamento in facciata, evidenziato con il colore giallo nella foto di sinistra; a destra la parte posteriore del palazzo, caratterizzata da lineamenti più “rustici”, con alternanza di pietre calcaree bianche e grigiastre, che con la loro alternanza vivacizzano gli effetti cromatici delle pareti*

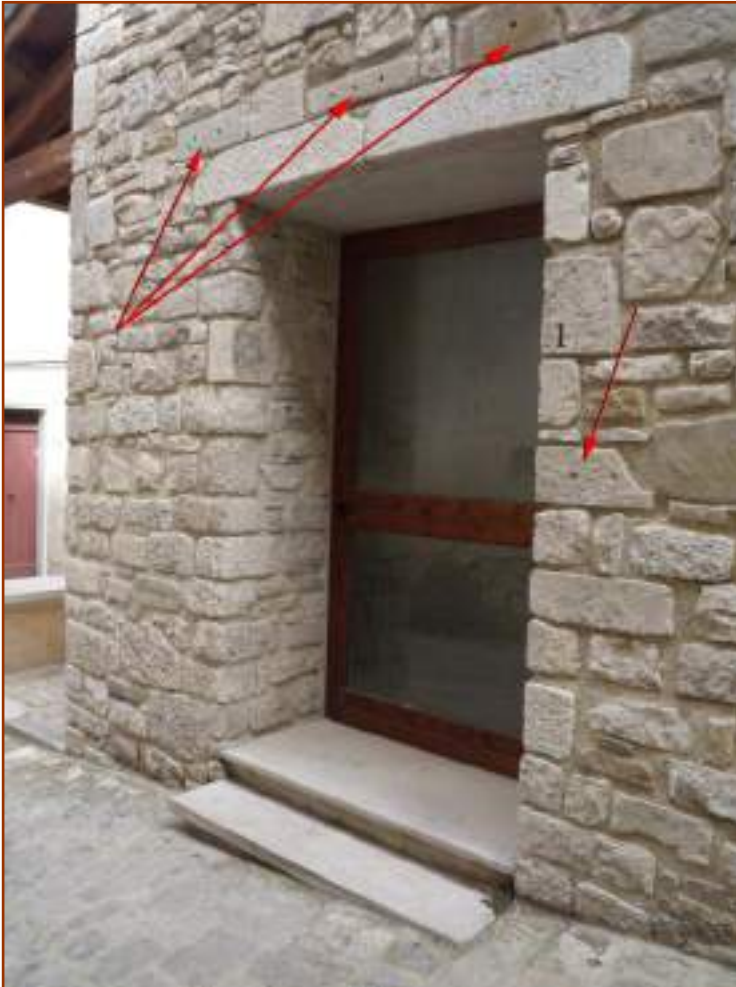
*Fig.2. Un dei portali di accesso. Le frecce rosse indicano stipiti di reimpiego, caratterizzati da buchi per l'innesto d'inferriate.*

antico di reimpiego caratterizzato da una profonda frattura, si possono osservare tre pietre aventi rispettivamente uno, due e tre buchi circolari e profondi. Queste evidenze sono il segno tangibile di fessure atte all’inserimento di inferriate per aperture evidentemente poste originariamente in piani bassi. Queste pietre sarebbero quindi gli stipiti frammentari di almeno tre aperture diverse tra loro sia per forma che per dimensioni, ora riunite a breve distanza tra loro in un unico corso murario. Nell’angolo destro del portale ritroviamo un altro stipite frammentario con fori per l’inserimento di inferriate reintegrato, pur spezzato, nel muro. Le inferriate in passato dovevano caratterizzare molte aperture nel paese di Petrella, poiché anche qui, come del resto altrove in Molise, il flagello del brigantaggio imperversava e minacciava la sicurezza di numerosi nuclei famigliari. Qua e là sparsi nel muro possiamo ancora individuare cornici lapidee frammentarie, tracce differenti della lavorazione della pietra da parte degli scalpellini e numerosi altri esempi ben visibili del lungo e tormentato passato del

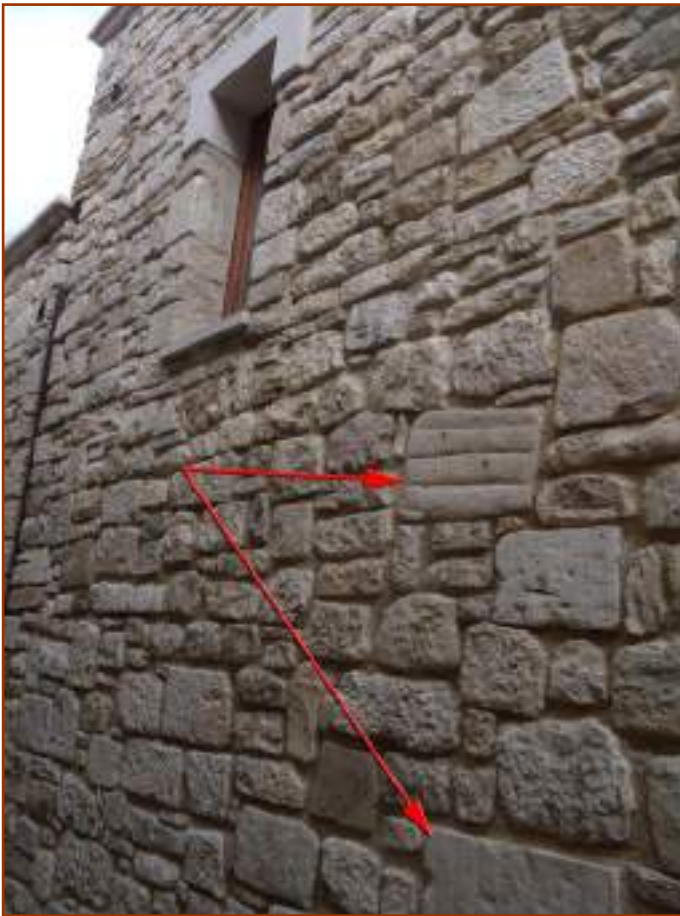
*Fig.3. Le frecce rosse indicano parti di elementi lapidei decorati verosimilmente pertinenti a finestre o portali*

presenza di parecchi elementi di riutilizzo murati nelle pareti. Possiamo quindi agevolmente individuare pezzi di stipiti assieme a blocchi più o meno squadrati rifiniti con la martellina oppure lavorati a spacco. Il particolare “isolamento” che ogni concio di pietra gode all’interno del contesto architettonico-murario, permette inoltre di osservare la varietà dei tipi litologici impiegati nell’edilizia del nucleo antico. Si trovano infatti alternate pietre di arenaria con pezzi di calcare bianco, entrambe caratterizzanti la geologia locale. Al

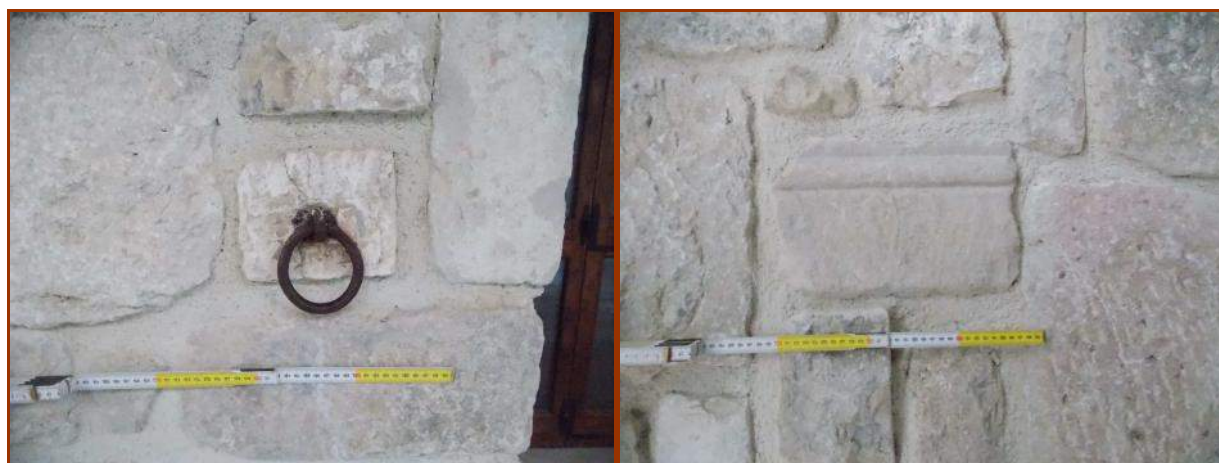
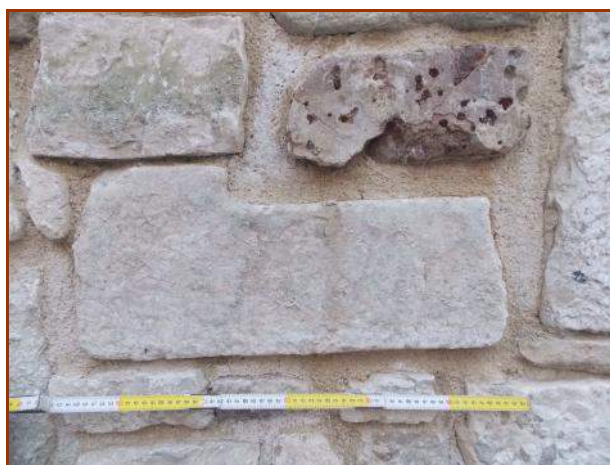
Fig.4. altri elementi erratici di reimpiego

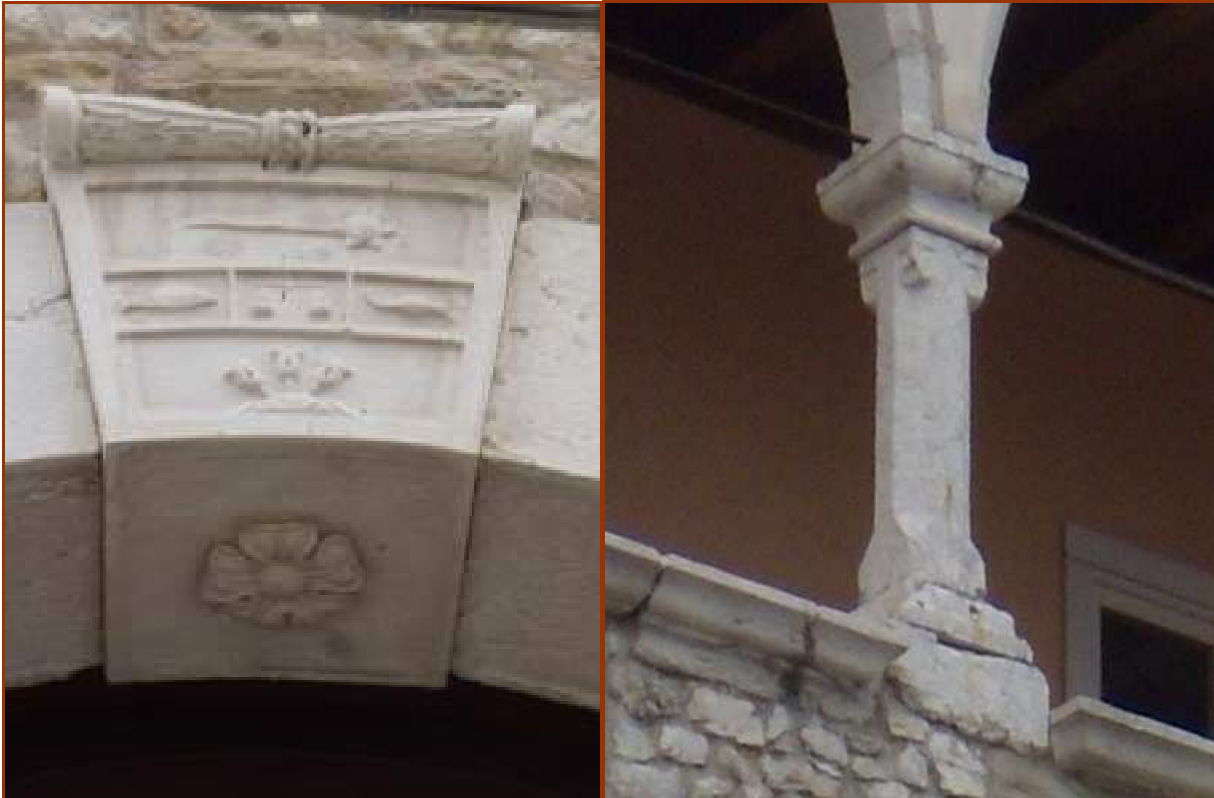
*Fig.2. a sinistra particolare della chiave di volta del portale d'accesso; a destra una delle colonnette della loggia*

come sembra mostrare la presenza di un architrave trilobato di gusto gotico murato nella casa poco a lato. Le solide basi dell'edificio sono rinforzate da un muro a scarpa direttamente poggiante sulla roccia, costituita da una solida breccia calcarea. Il lato destro dell'edificio mostra un ampliamento effettuato in due momenti diversi, con pietre squadrate in corsi paralleli tra loro e con aperture più semplici assieme ad una piccola, asimmetrica ma preziosa finestrella ovale in cotto. La loggia conferisce inoltre un aspetto "colto" e "raffinato" al rustico prospetto, che mostra singolari doccioni ricavati in un unico blocco di pietra avente una canaletta scavata al centro, la cui funzione serve ad allontanare il più possibile dal contatto con la parete la caduta di acque sporche derivate dal lavaggio del terrazzo coperto dalla loggia. Le colonne di quest'ultima mostrano appena sotto il capitello graziose volute che ricordano la decorazione a

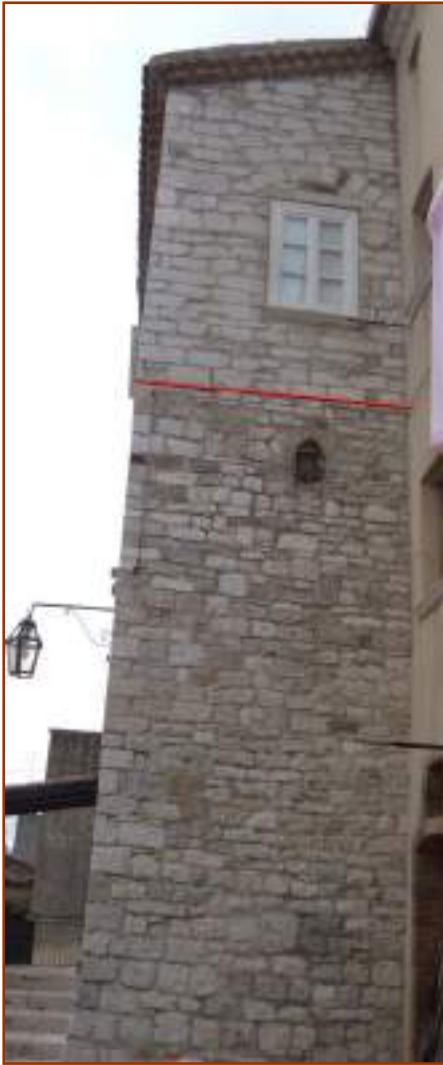
Fig.4. La linea rossa indica due fasi edilizie differenti, caratterizzate da un diverso uso della pietra

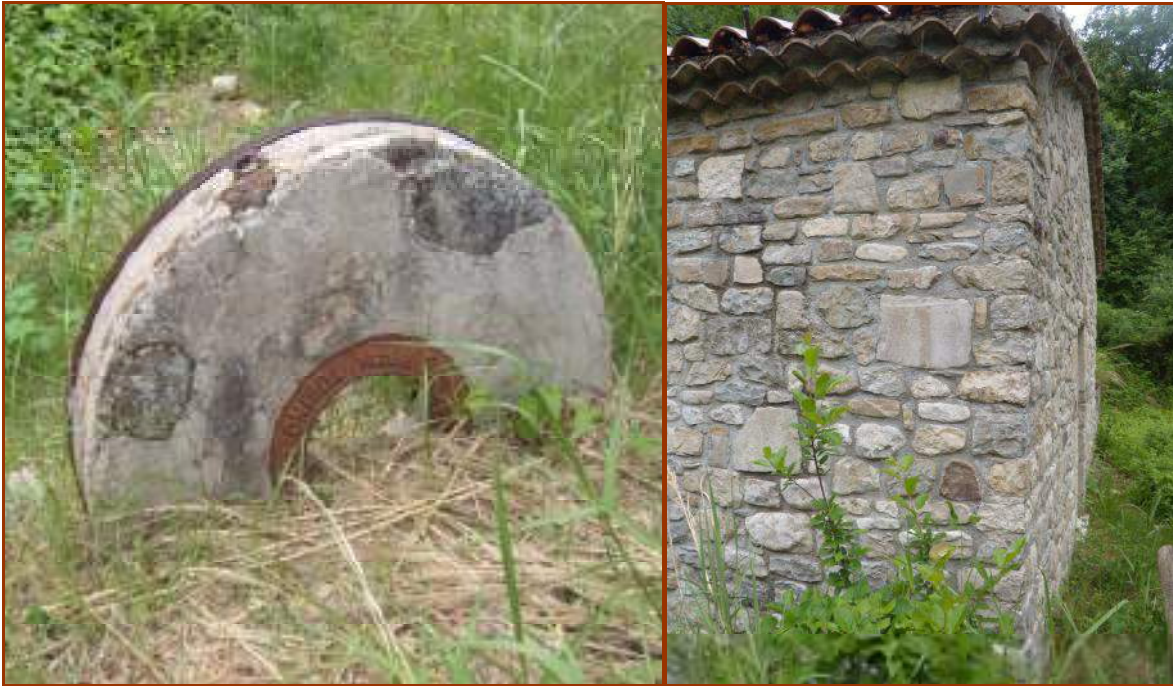
*Fig.2. La macina conficcata nel terreno e particolare degli angoli della scatola muraria*

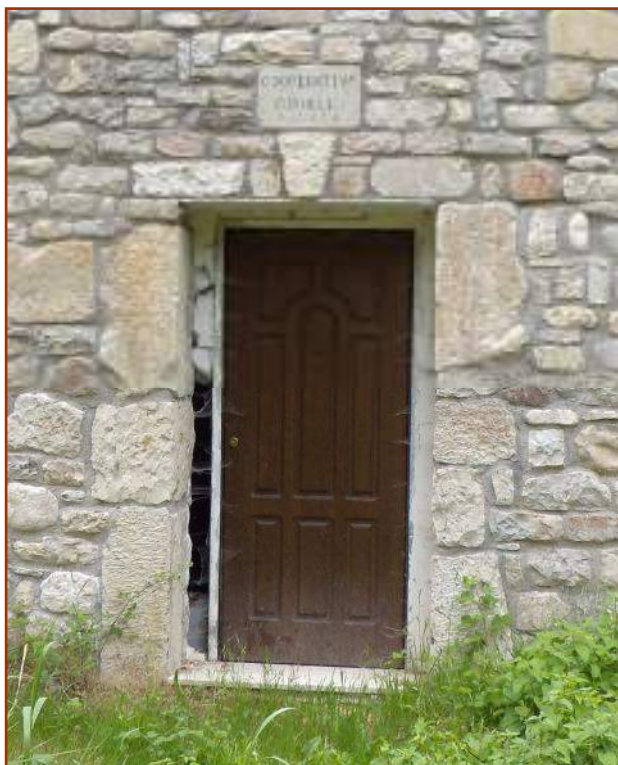
*Fig.2. L'accesso attuale*

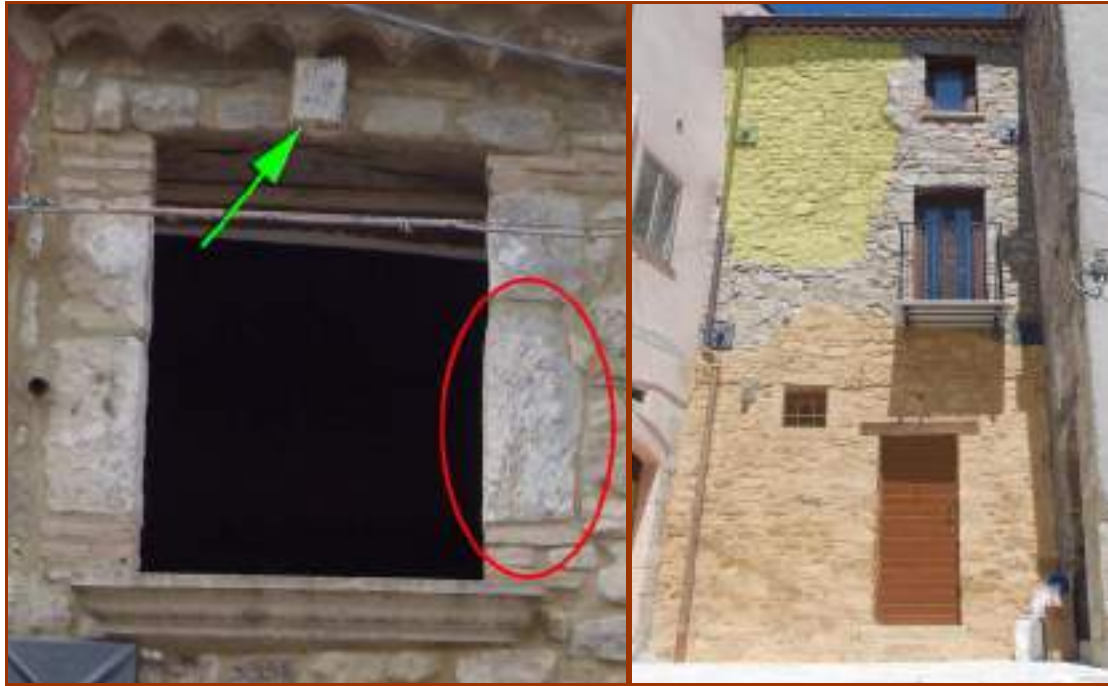
*Fig.4. Foto di sinistra: con il cerchio rosso si evidenzia la pietra mostrante piccoli rilievi paralleli attribuibili alle tracce fossilizzate di una frana sottomarina. Con la freccia verde viene indicato il laterizio decorativo colorato di bianco. Foto di destra: con il colore giallo si evidenzia una ritessitura localizzata del paramento murario, che potrebbe solo coinvolgere la trama muraria più esterna, mentre con l'arancio si evidenzia un muro a scarpa successivamente addossato ai muri più vecchi.*

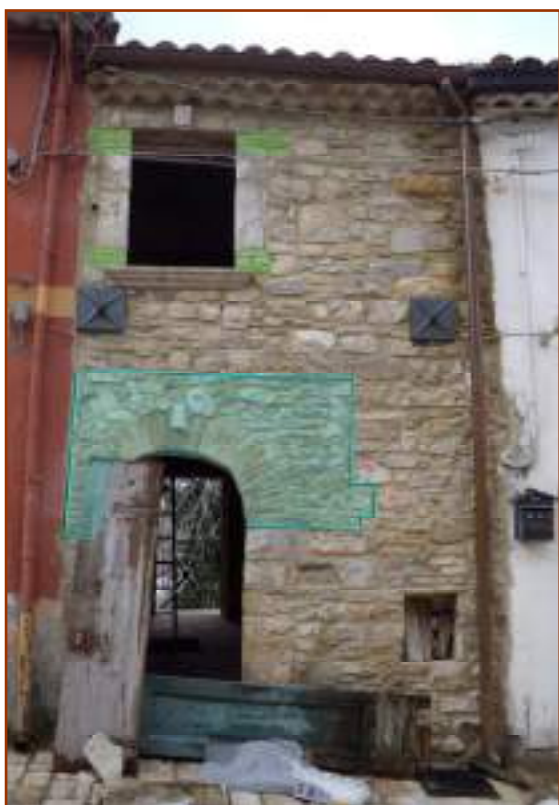
resto del muro. Questa “anomalia” nella muratura consiste nel frequente utilizzo di elementi lapidei di dimensioni più piccole e disposti in maniera più caotica nelle pareti, interrompendo localmente l’equilibrio armonico di una tessitura che, pur inserendo blocchi lapidei eterogenei tra loro, tende a conservare una stesura parallela dei corsi. Allo stesso modo lo stipite destro del portale non pare in connessione con la muratura adiacente, la quale è anzi sensibilmente più arretrata rispetto alla spalla del portale. Analoghi rifacimenti di alcune porzioni murarie sono inoltre osservabili sul lato opposto dell’edificio, peraltro caratterizzato da aperture con architravi in legno. Da quest’ultima parte il fabbricato mostra infatti diversi rimaneggiamenti, compresa l’aggiunta successiva di un robusto muro a scarpa addossato alle pareti per irrobustire il piccolo fabbricato. In facciata, l’utilizzo del mattone prossimo all’unica finestra posta sopra l’ingresso, pare connesso alla necessità di ampliare superiormente ed inferiormente l’apertura. L’attuale mensola visibile si ritroverebbe quindi attualmente a quote inferiori. L’inserimento di due piccoli elementi rettangolari sporgenti sia al centro della piattabanda della finestra che in concomitanza della

*Fig.3. prospetto della facciata con evidenziato in azzurro la tessitura muraria realizzata con scaglie lapidee inserite in modo "caotico" nel muro, mentre in verde si evidenziano gli ampliamenti della finestra eseguiti con l'inserimento di mattoni.*

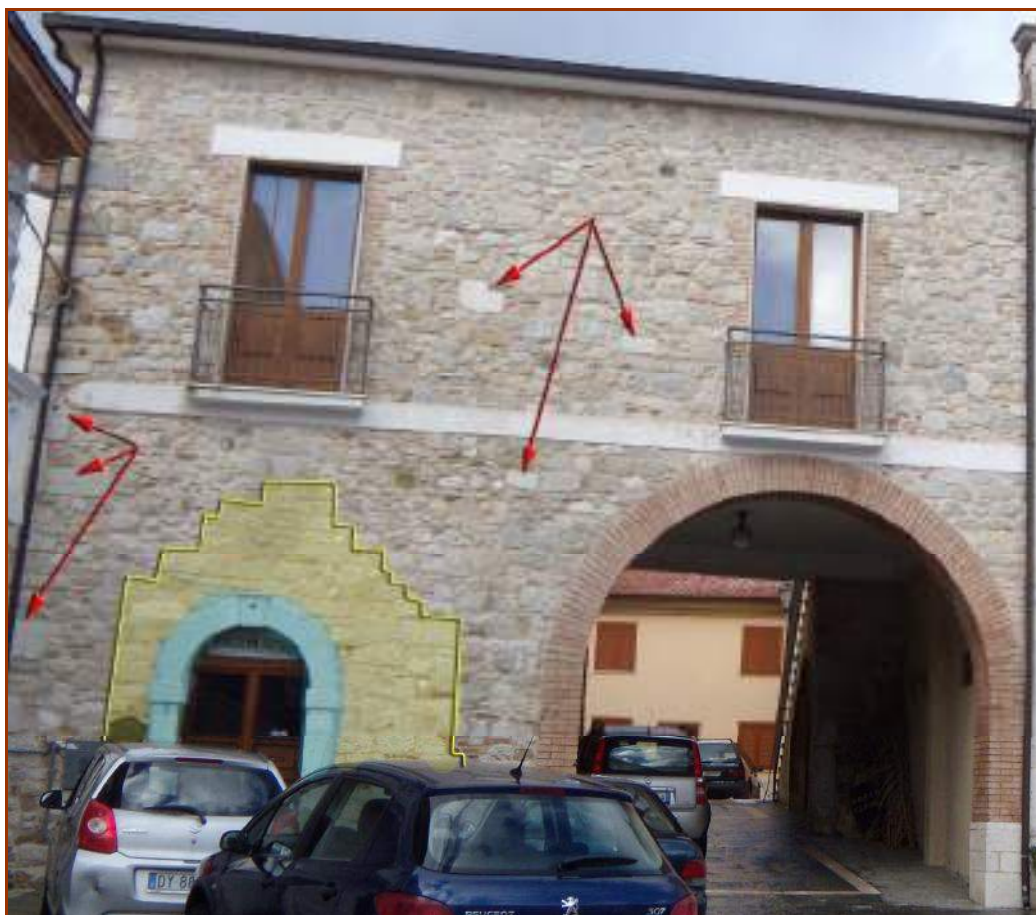
*Fig. 2. il prospetto caratterizzato da una fase muraria in blocchetti calcarei evidenziata col giallo. In azzurro il portale inserito datato 1877, mentre con le frecce rosse si evidenziano alcuni elementi di recupero inseriti nella nuova muratura.*

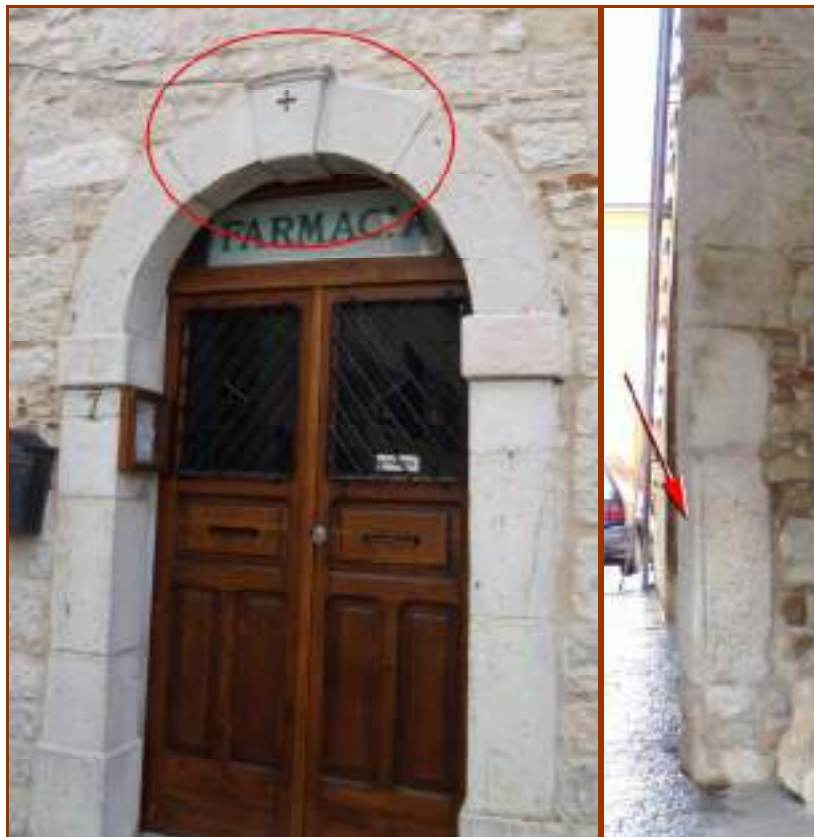
*Fig. 3. (da sinistra verso destra). Portale datato 1877 con evidenziato il blocco lapideo con la chiave di volta. A destra la freccia rossa indica un elemento lavorato con rifiniture identiche a quelle degli stipiti della monofora della chiesa*

Non sempre accettate dagli autoctoni o dai poteri locali, in certe occasioni queste comunità formarono nuclei molto prosperi, con abili costruttori a volte ricordati per saper costruire case di “buona fabrica” (1). Anche San Biase si popolò di una nutrita comunità slava, il cui ricordo rimane vivo ancora oggi (2). La facciata prospiciente la piazza evidenzia nonostante i rimaneggiamenti un pregevole paramento lapideo che mostra vari interventi costruttivi. Nelle adiacenze dell'attuale ingresso alla farmacia, ritroviamo infatti ben visibile un brano di muratura realizzata in conci calcarei accuratamente squadrate e rifiniti con la martellina. Ad una prima analisi pare plausibile che la realizzazione del portale

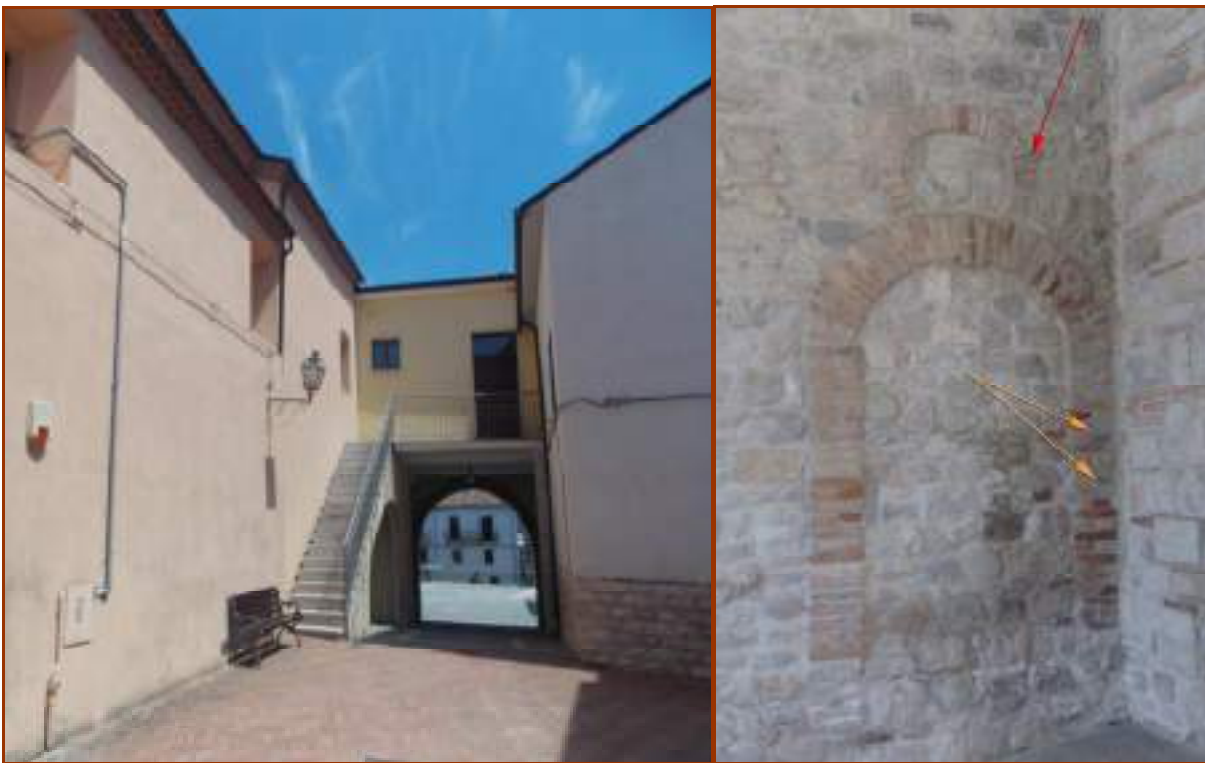
*Fig.4. A sinistra particolare del cortile interno, mentre a destra il portali in mattoni con indicati mediante frecce gialle alcuni mattoni nerastri ipercotti, con la freccia rossa un mattone-cerniera con la muratura adiacente.*
