## ATLANTE DEL PATRIMONIO STORICO EDILIZIO

delle vie molisane dei cammini d'Europa

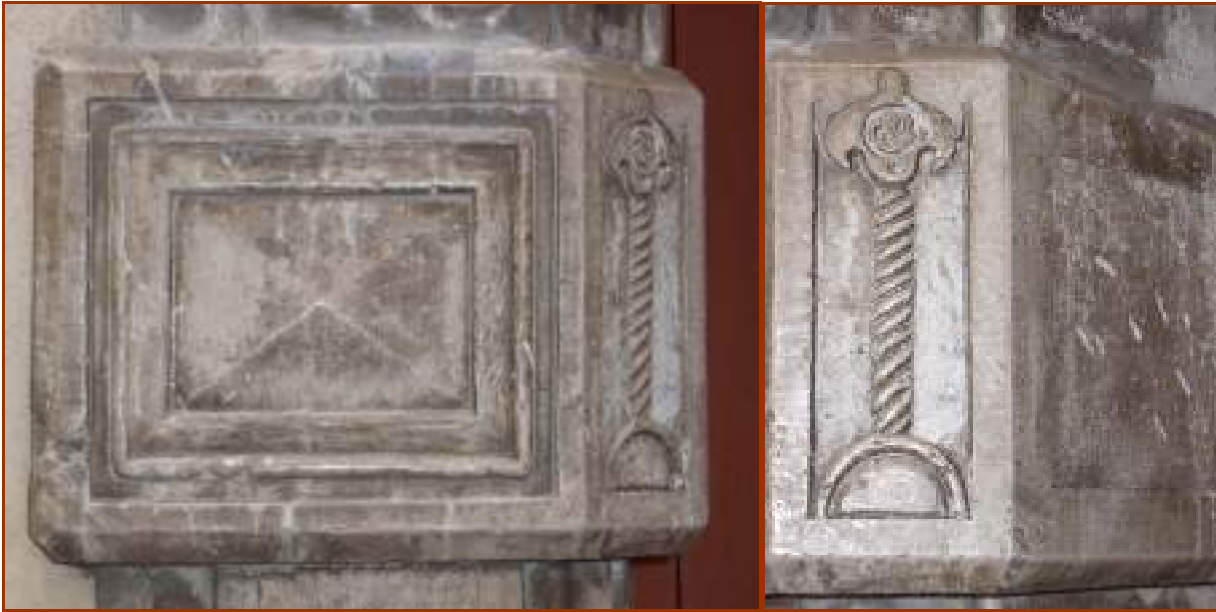
*Fig.2. Dettagli del dado d'imposta dell'arco con il motivo a punta di diamante e la palmetta tortile.*

Se, infatti, le cornici e le modanature evidenziano superfici lisce e nitide, gli spazi vuoti sono evidenziati da piani ultimati con la bocciarda. I dadi d'imposta dell'arco sono caratterizzati da un decoro a punta di diamante, anch'esso possibile richiamo a stilemi di tipo rinascimentale, circondato da tre cornici concentriche, probabilmente evocative remote simbologie. Lungo gli estradossi

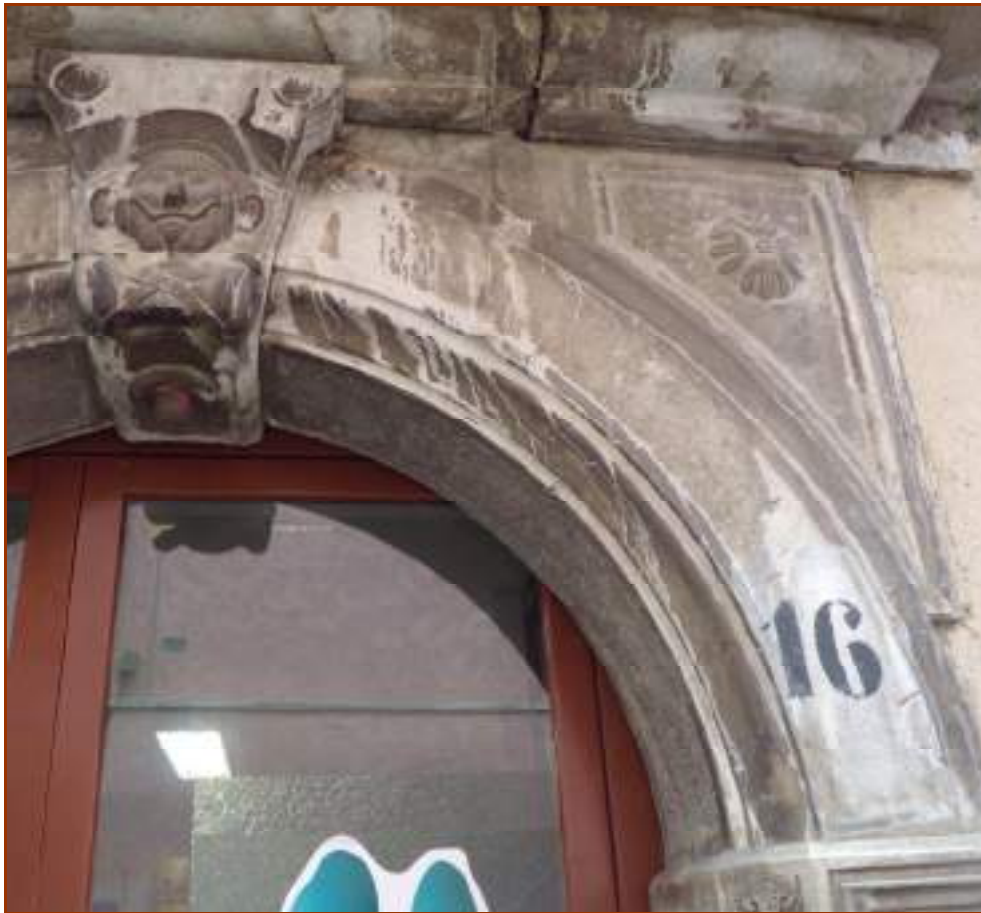
*Fig.4. dettaglio del portale con il “telamone” ed il piccolo rosone fitomorfo in altro a destra*

dell’arco, trovano spazio come fossero due medaglioni due rosoncini fitomorfi evidenziati da quattro foglie trilobate, disposte secondo uno schema a croce verosimilmente ispirato da linguaggi comunicativi di matrice cristiana. La decorazione plastica del portale è infatti una squisita profusione di richiami ad un repertorio figurativo che pare attingere all’arte figurativa medievale del Molise, ma anche al linguaggio espressivo dell’artigianato locale, quali ad esempio opere di oreficeria.(3) In particolare ritroviamo un felice connubio di simboli e stilemi antichi nelle realizzazioni a bassorilievo poste negli sguanci interni dei dadi d’imposta dell’arco. Il motivo della colonna tortile, che offre ampia mostra di sé nella facciata della cattedrale di Larino (4), ma anche in parecchie altre costruzioni romaniche del Molise, poggia su di un elemento semisferico, che fortemente richiama la base di numerosissime rappresentazioni cruciformi (1). Questo elemento funge perciò da fusto per un decoro “a palma” realizzato a rilievo più basso, al cui centro campeggia un motivo a girandola, assimilabile al fitto repertorio delle “ruote” solari di antica tradizione. Lo stesso rilievo caratterizza il

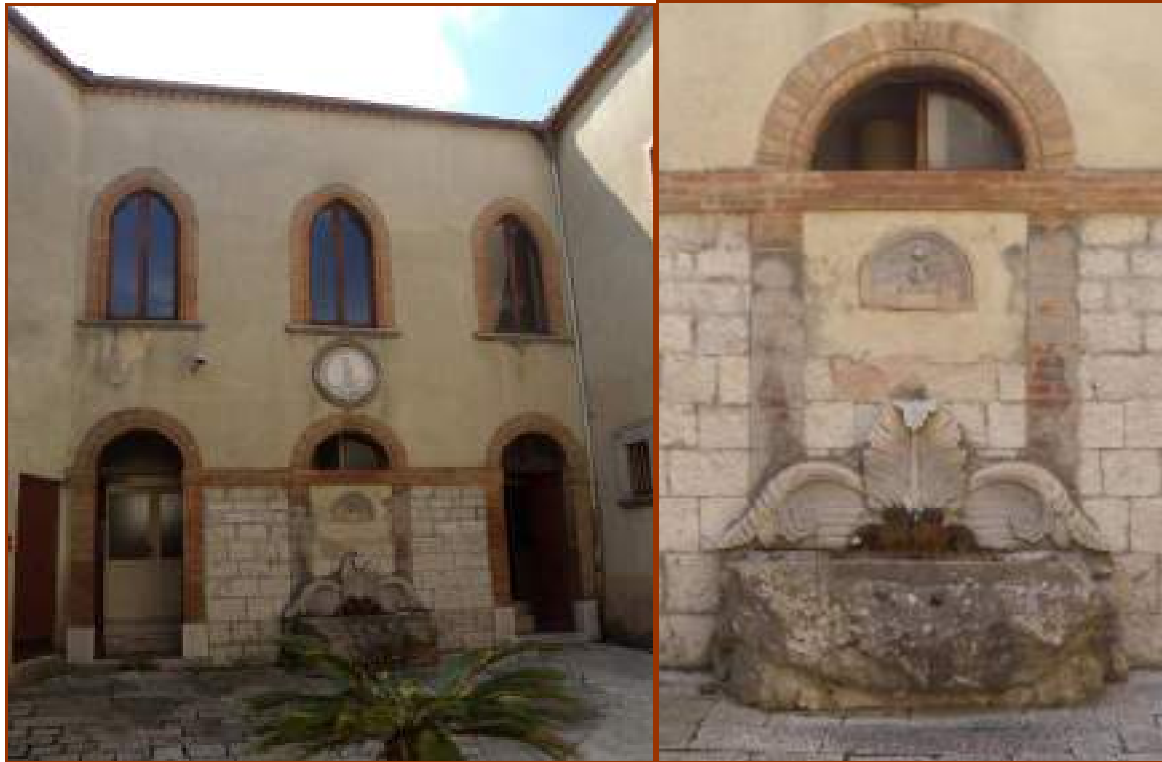
Fig.2. il cortile del palazzo e dettaglio della fontana

un marcapiano laterizio, ed è caratterizzata da un muro realizzato con blocchi calcarei squadrati con cura. Questa parete lapidea è strettamente connessa ad una successione di tre porte arcuate in laterizio e funge da sfondo per una caratteristica fontana che, a quanto pare, è proveniente da un' antica e monumentale villa romana ritrovata nei pressi di San Giuliano (1). Le finestre gotiche trasmettono sin da subito una nitida e chiara immagine di medioevo, ma il raffinato laterizio arrotondato che ne scontorna i profili risulta anch'esso di restauro. L'appartato cortile è attorniato da altre semplici pareti che tuttavia mettono in risalto il grazioso prospetto sin qui descritto. Una trasognata immagine di medioevo è ulteriormente trasmessa dalla petrigna torre dell'orologio

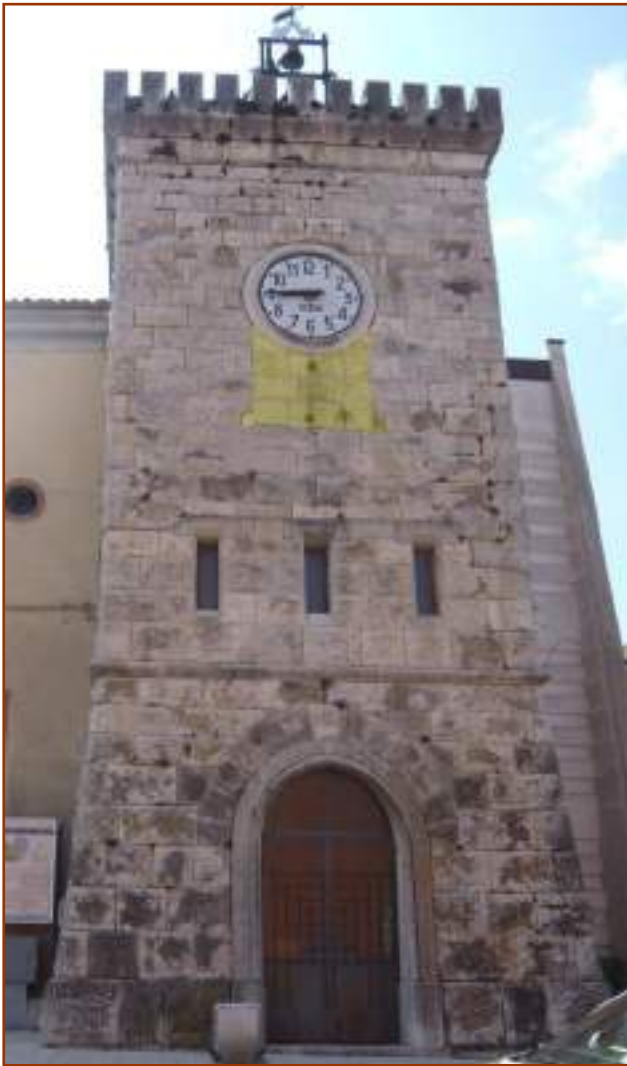
*Fig.3. la torre con l'orologio. In giallo il tamponamento di una precedente apertura*

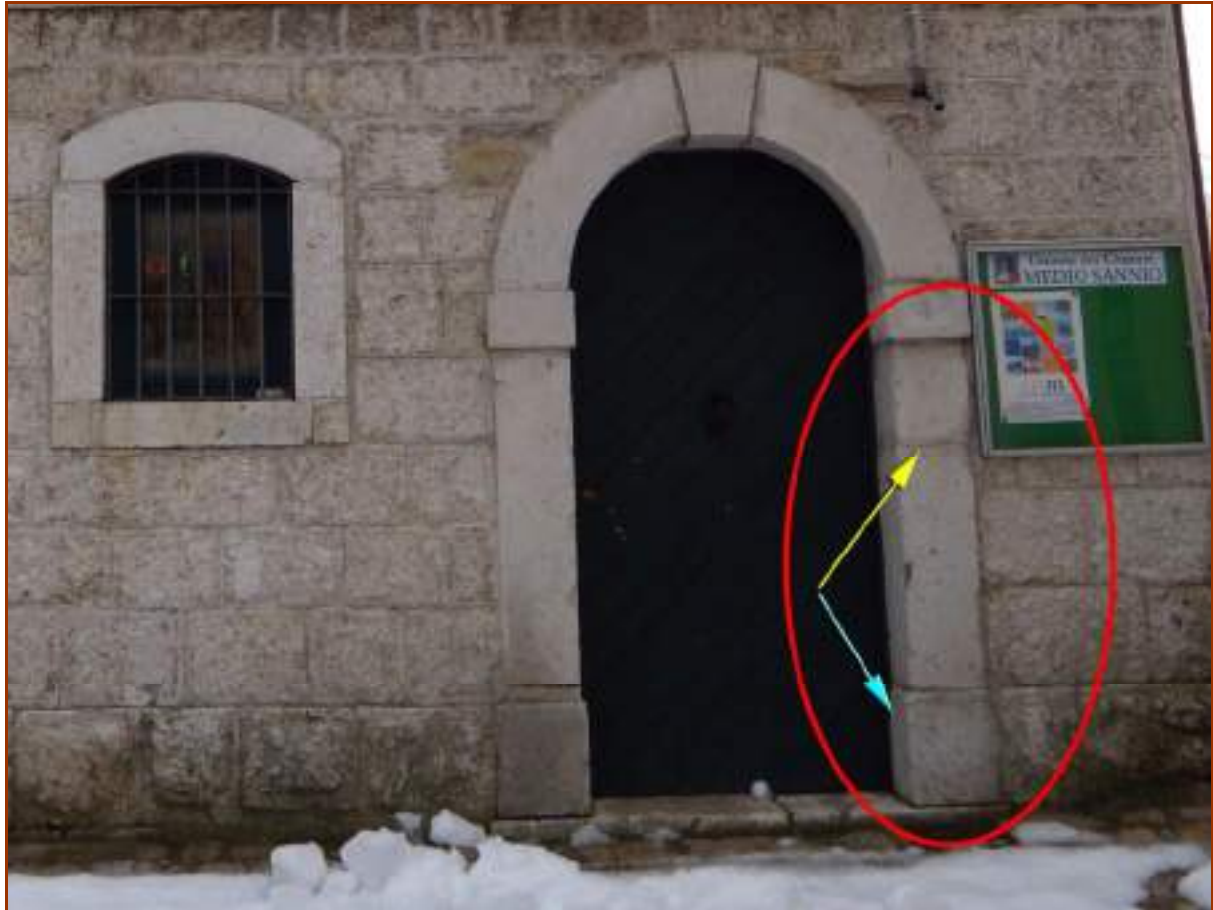
*Fig.2. dettaglio della facciata con il portale e la finestra in pietra. Con il cerchio rosso si identifica lo stipite destro che pare reintegrare elementi più antichi. La freccia gialla indica una frattura trasversale del piedritto mentre con la freccia azzurra si identifica il dado d'imposta, che ha differenti modanature rispetto al suo corrispettivo di destra.*

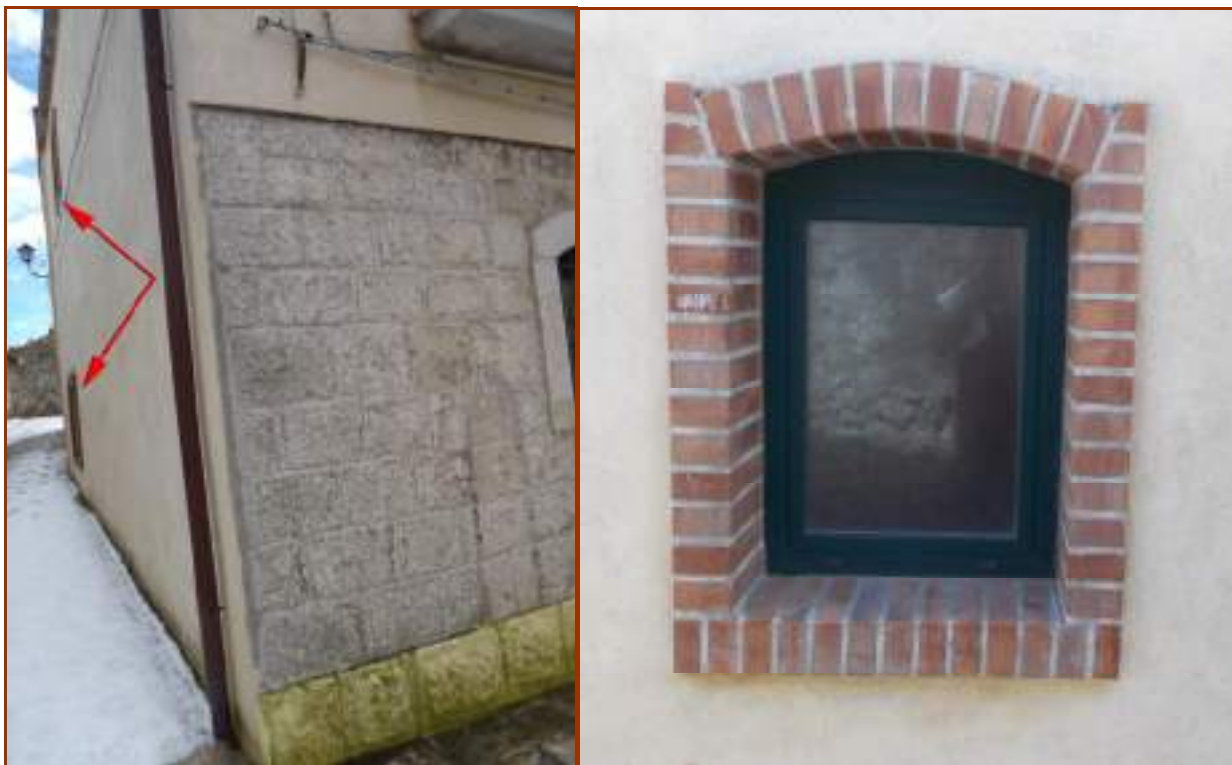
*Fig.3. In giallo è evidenziato il primo filare di pietre lavorato "a bugnato", mentre con le frecce rosse si indicano le finestre risagomate con il laterizio. A destra particolare delle stesse.*

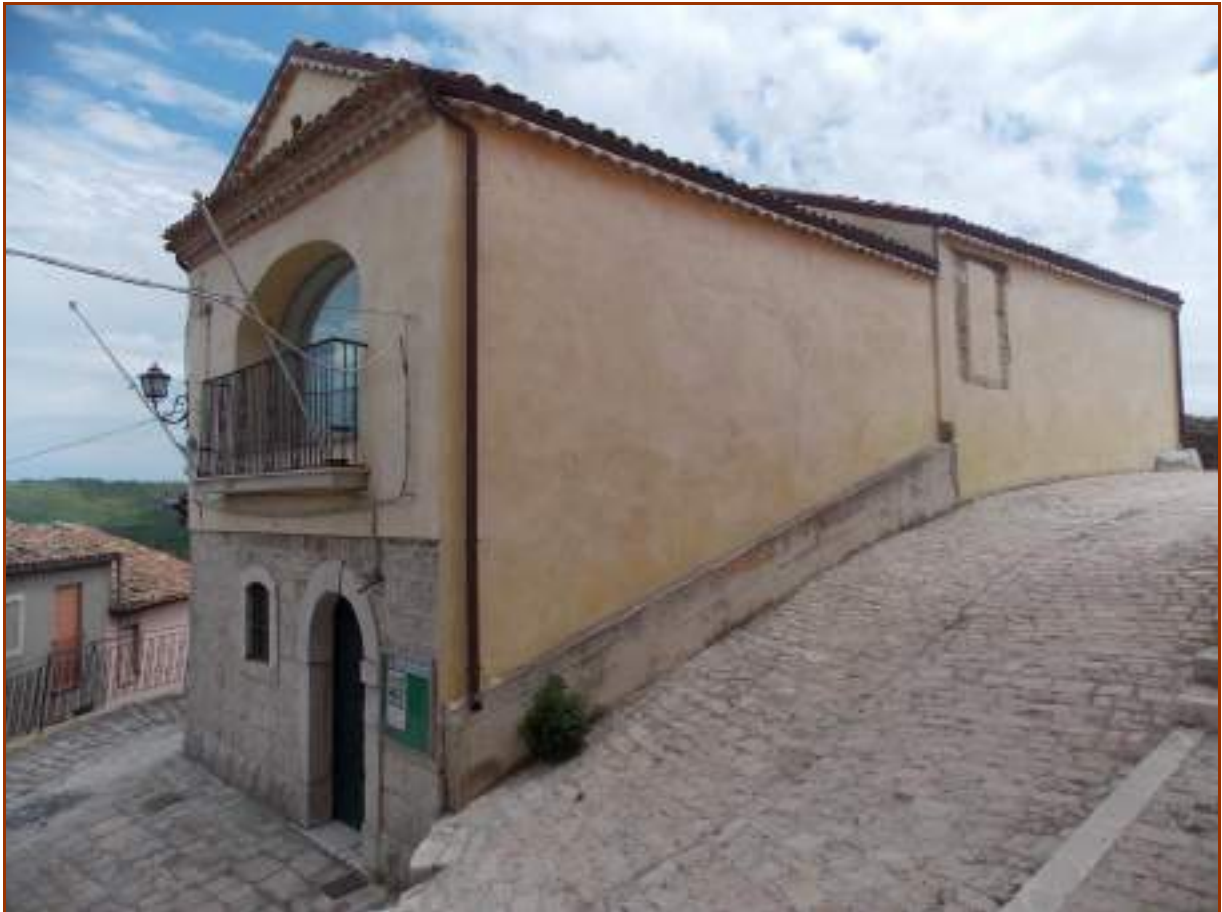
*Fig.4. prospetto dell'edificio vista da sud; in alto a destra si nota la pregevole apertura con architrave ligneo.*

perfettamente combacianti tra loro. Le loro superfici lisce contrastano con quelle delle pietre componenti il tessuto murario in cui sono inseriti, che hanno la superficie più "ruvida" e scabrosa. La lavorazione dei blocchetti lapidei, la cui rifinitura con la punta pare essere stata volontariamente in vista, enfatizza ulteriormente l'intrinseca irregolarità del particolare tipo di pietra utilizzata. L'insieme conferisce alla facciata un gradevole aspetto rustico e petrigno, maggiormente enfatizzato dal primo filare di pietre da terra che mostrano la superficie lavorata a "bugnato", con la parte centrale sporgente in avanti che ricorda la tipica lavorazione della scenografica rampa di accesso alla parte alta

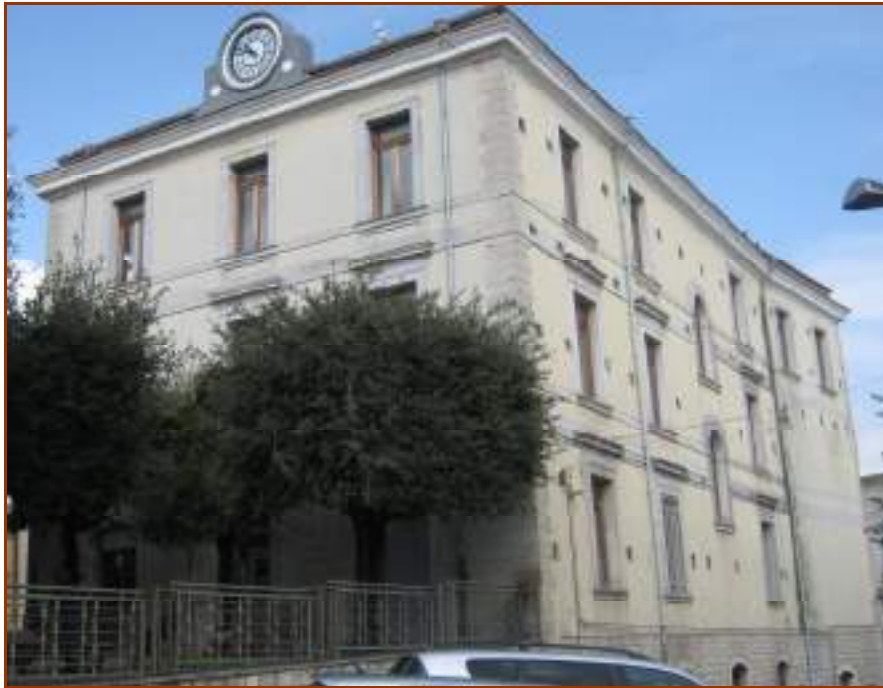
*Fig.2. Prospetto del palazzo*

Il Municipio di Sant'Elia è una struttura imponente e massiccia, che domina con la sua mole il paesaggio architettonico circostante. La sua presenza è un segno tangibile e forte del potere gestionale che scandisce il tempo attraverso grandi orologi, dissimili fra loro e posti sul cornicione del palazzo in modo da essere visibili anche da lontano e da più parti del paese. L'attuale profilo del palazzo, impostato sull'antico palazzo baronale, si deve all'opera dell'Ing. Emilio Cenni, che lo costruì tra il 1889 e il 1898 con una spesa di 120.000 lire dell'epoca ed è considerato tra i migliori palazzi comunali della provincia di Campobasso (4 e 2). Il grande fabbricato esalta semplici linee architettoniche che traspaiono un linguaggio di tradizione classicista, il quale predilige l'utilizzo del bugnato negli angoli ed in corrispondenza del piano terra. L'ingegneristica napoletana già organizzata con la creazione di apposite scuole professionali durante il governo francese di Giuseppe Bonaparte (1), sviluppò nel '800 numerose esperienze e scoperte nel campo tecnologico che resero gli ingegneri meridionali fra i tecnici più aggiornati dell'Europa, capaci di reinterpretare in chiave contemporanea le conoscenze tecniche e strutturali del mondo romano (1). Queste figure professionali, particolarmente interessate allo sviluppo funzionale degli edifici,

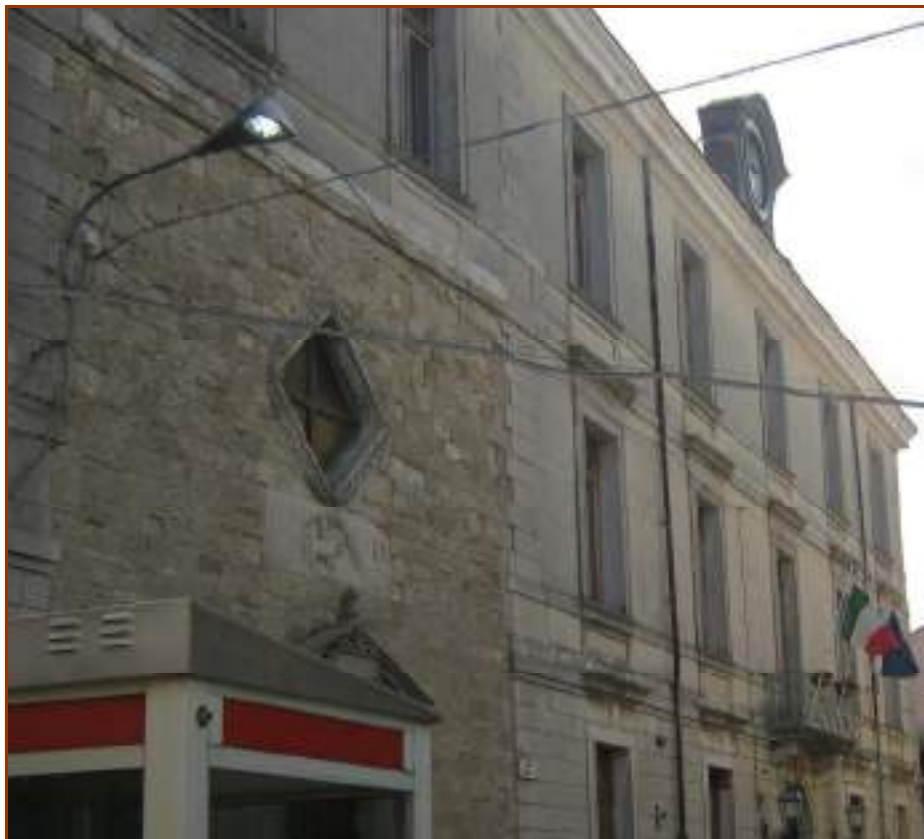
*Fig.3. Il palazzo ingloba e modifica fabbricati più antichi*

riproposti sia in Europa che in America. La collocazione del Municipio di S. Elia su di un terrazzo artificiale ne condiziona il modo del costruire. I prospetti prospicienti il terrazzo superiore, sono contraddistinti dall'utilizzo di un bugnato quasi levigato mentre nel lato a valle, dove l'edificio dispone di un ulteriore piano a livello del suolo a quote inferiori rispetto a quello del terrazzo superiore, l'utilizzo del bugnato cambia radicalmente. Si passa infatti da una lavorazione lapidea che predilige superfici lisce e blocchi rettangolari giuntati fra loro lasciando pochissimo spazio tra l'uno e l'altro, ad una traiettoria più "rustica" della pietra che esibisce e valorizza maggiormente le rifiniture con la punta. Le pietre da questo lato hanno forme più quadrate e spessi giunti in malta sempre e comunque regolari nei loro spessori. Nella parte superiore il muro riprende le apparecchiature ed i decori architettonici degli altri prospetti con semplici marcapiani e modanature incornicianti numerose e ampie finestre. Da questo lato

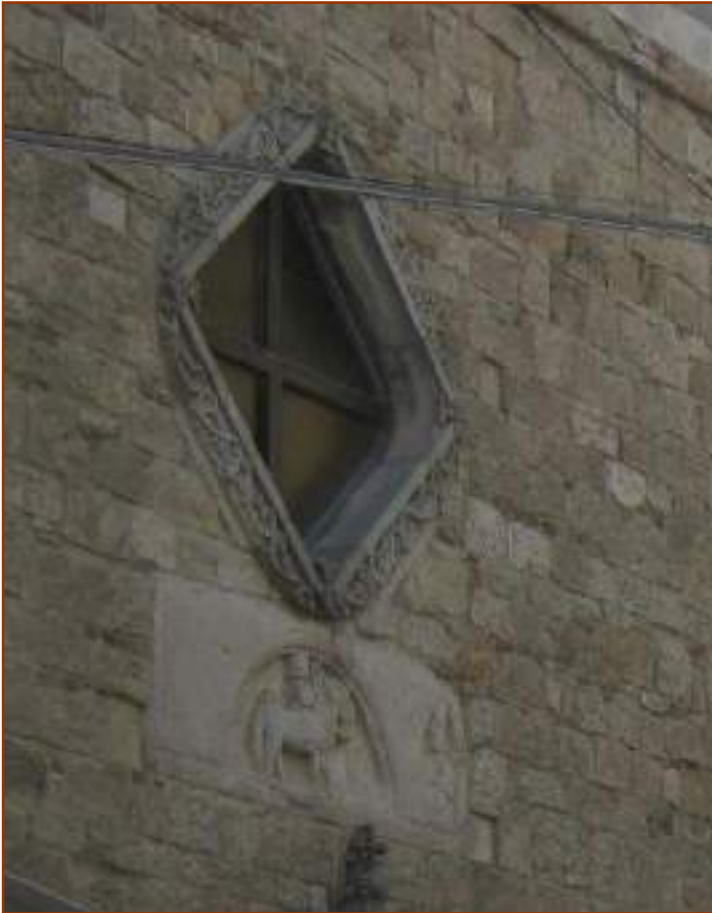
*Fig.4. Particolare del bassorilievo romanico*

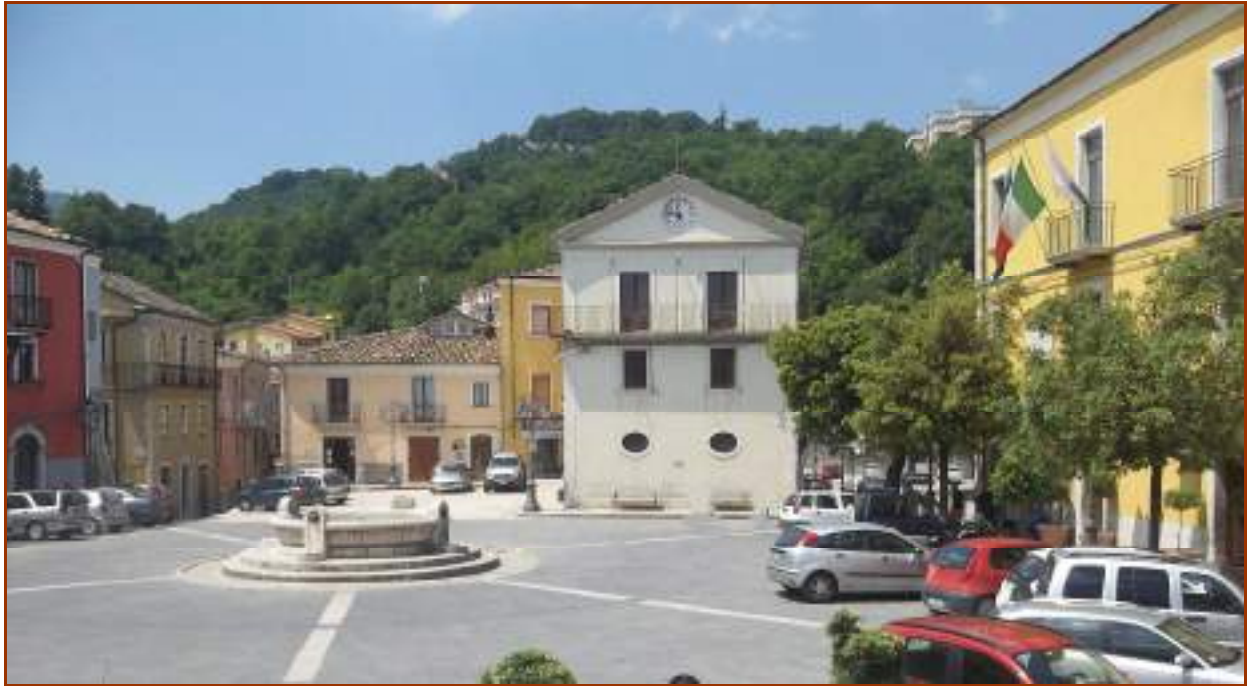
*Fig.2. Il palazzo visto dalla piazza*

degli affari pubblici”. La dislocazione delle ampie aperture appare infatti funzionale all'illuminazione degli ambienti interni e consentono all'edificio di ricevere luce ed aria su tre lati. Gli elementi architettonici, privi di particolari elementi di pregio sono tutti realizzati in calcare bianco comprese le mensole del lungo e minuzioso balconcino che corre lungo il lato est dell'edificio, quello maggiormente esposto verso la piazza. Forse non a caso questo lato dell'edificio pare maggiormente aggraziato ed impreziosito, oltre che dal balconcino, anche da altri elementi quali l'orologio posto sul timpano della facciata, oppure le

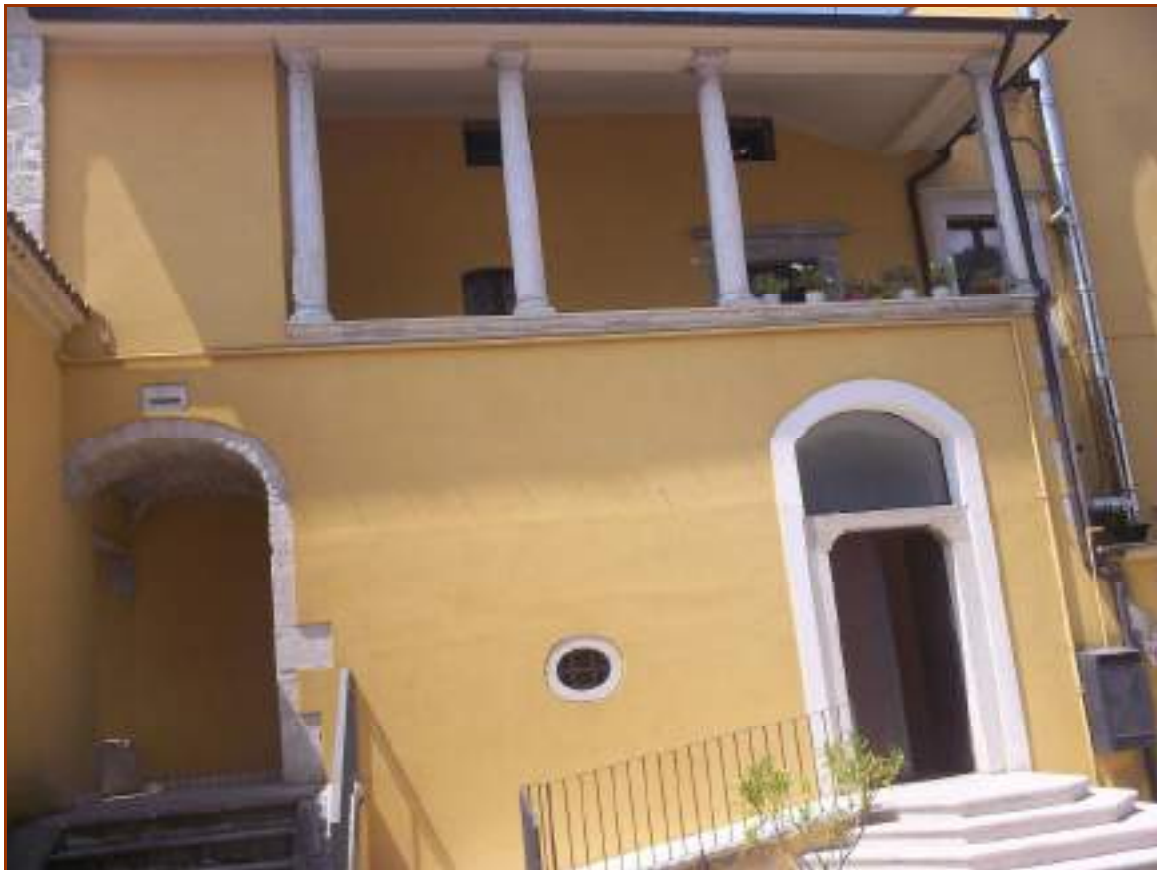
*Fig.2. Pregevole loggiato di gusto rinascimentale del palazzo baronale*

degli animali cacciati ed il diritto di veder pagato dalla comunità lo stipendio dei suoi inservienti, insieme ad altre gravose richieste. Il nostro edificio rimaneggiato nel tempo, in quanto già cadente e restaurato dopo il terremoto del 1805 (3), conserva comunque alcune preziose testimonianze del suo passato principesco, come la superba loggia prospiciente il cortile interno, di intenso sapore rinascimentale. Un prospetto del palazzo realizzato nel 1825 (3), ed attualmente conservato nell'Archivio di Stato di Campobasso, ci mostra come il loggiato in origine dovesse avere uno sviluppo più ampio. Sotto l'attuale loggia è ricavata una pregevole scala per raggiungere il piano superiore il cui soffitto, voltato a crociera, è realizzato con mattonelle in cotto lisciate a vista e mostra ancora evidenti a i lati dei pignatelli. Si tratta di manufatti tipici della tradizione architettonica molisana, molto utilizzato nella realizzazione di volte in muratura, per alleggerirne il peso, avendo infatti un peso specifico limitato rispetto al loro volume, e in ragione del fatto di essere curvi nell'interno. Nonostante il loro largo impiego nell'edilizia tradizionale, non è facile poterli osservare direttamente come in questo caso,

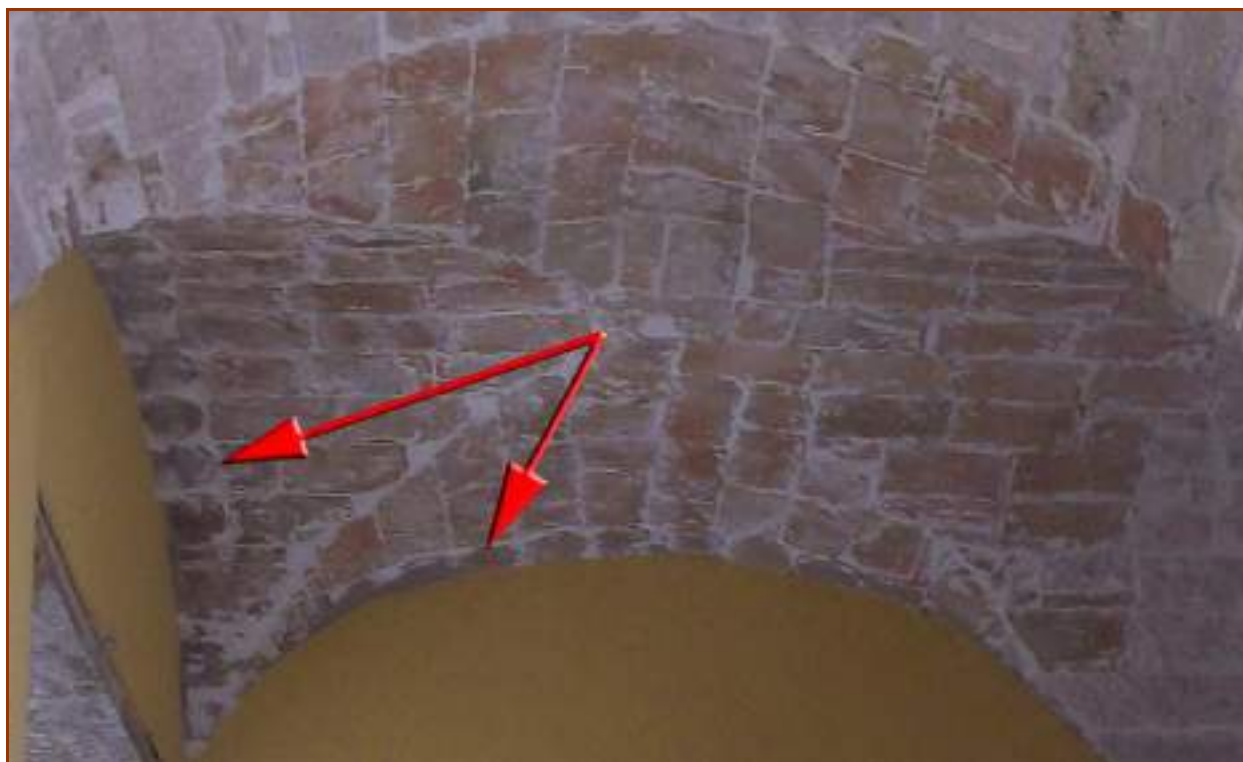
*Fig.3. il soffitto voltato del vano scala per accedere ai piani superiori dall'esterno. Le frecce rosse indicano i Pignatelli di forma circolare*

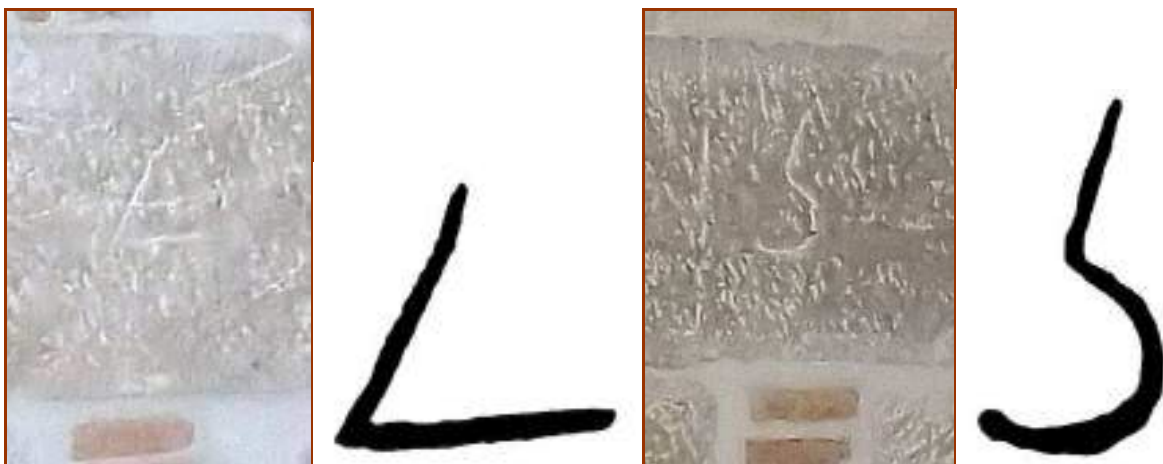
*Fig.4. Possibili segni dei lapicidi sul pilastro in pietra posto nell'atrio dell'edificio*

essendo per la maggior parte celati sotto ali intonaci. L'accesso al cortile è possibile dall'adiacente Piazza del Mercato, grazie al passaggio di un grande e spazioso arco, che presenta nel lato verso la piazza un grande e monumentale prospetto in pietra calcarea, impreziosito da colonne scanalate e capitelli con foglie d'acanto. La facciata principale dell'edificio si integra con gli altri fabbricati del piazzale e presenta numerose aperture in pietra calcarea caratterizzate da linee essenziali senza particolari decori, legate probabilmente a ristrutturazioni effettuate nel XIX secolo. Simili aperture caratterizzano anche il lato occidentale dell'edificio. Il grande palazzo fu teatro di numerose trattative di compravendita fra il comune di Sepino e la famiglia Giacchi già dal 1824 (3), anno in cui D. Biase Giacchi si disse disposto a cedere il fabbricato al Comune per la somma di 1.000 ducati. Le trattative di quel periodo non giunsero ad un accordo essendosi prolungate per molto tempo anche tra varie polemiche. Le sale interne presentano alti ed ariosi soffitti a volta, che nel grande atrio sono in parte sorretti da un robusto pilastro realizzato con pietre calcaree squadrate in cui sono interconnessi frammenti laterizi, in origine pertinenti probabilmente a mattonelle pavimentali. Sulla superficie dei conci lapidei del pilastro sono visibili incisi alcuni enigmatici segni, possibili tracce di antiche maestranze lapicide.

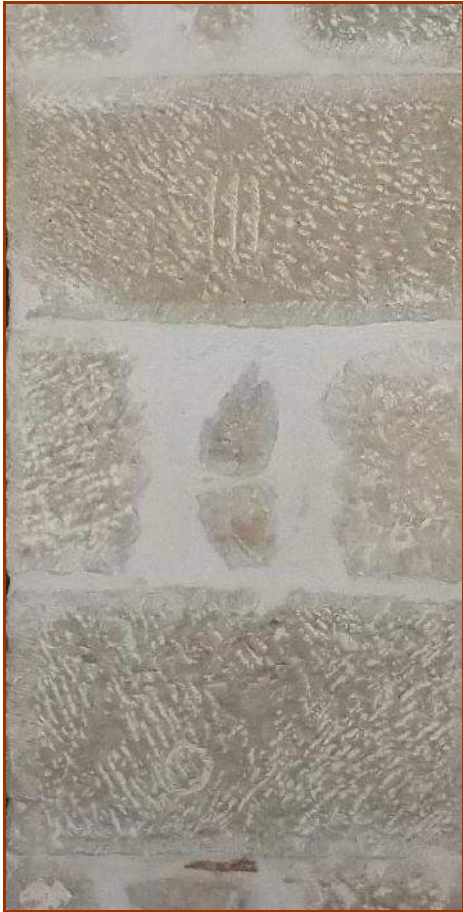
*Fig.5.altri segni presenti sul pilastro dell'atrio*

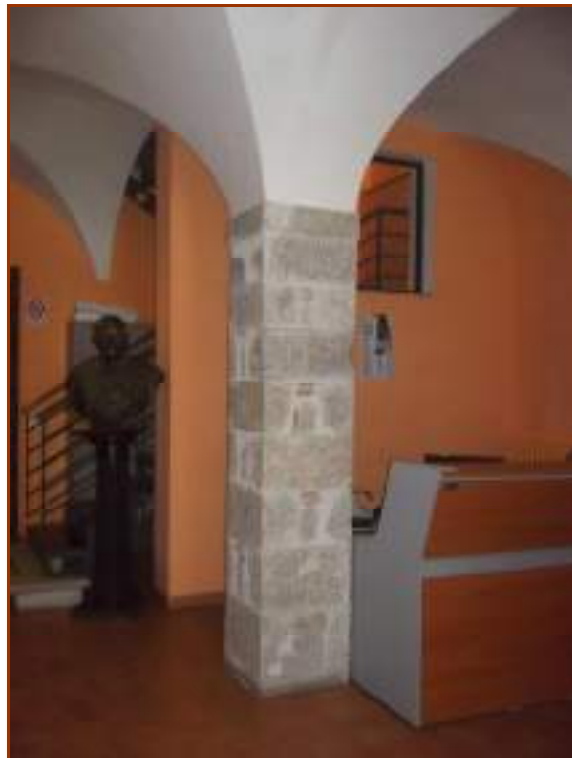
*Fig.6. Il pilastro dell'atrio che regge le volte*

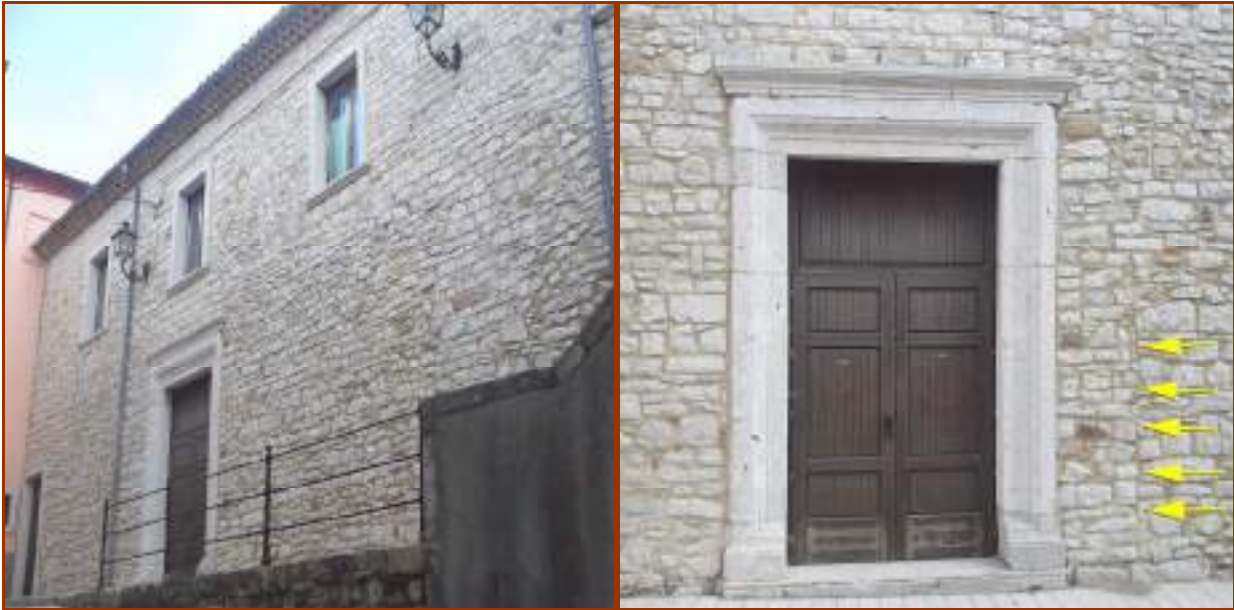
*Fig.2. Il prospetto principale della ex-chiesa; a destra le linee gialle indicano una precedente soglia di un portale poi sostituito da quello attuale*

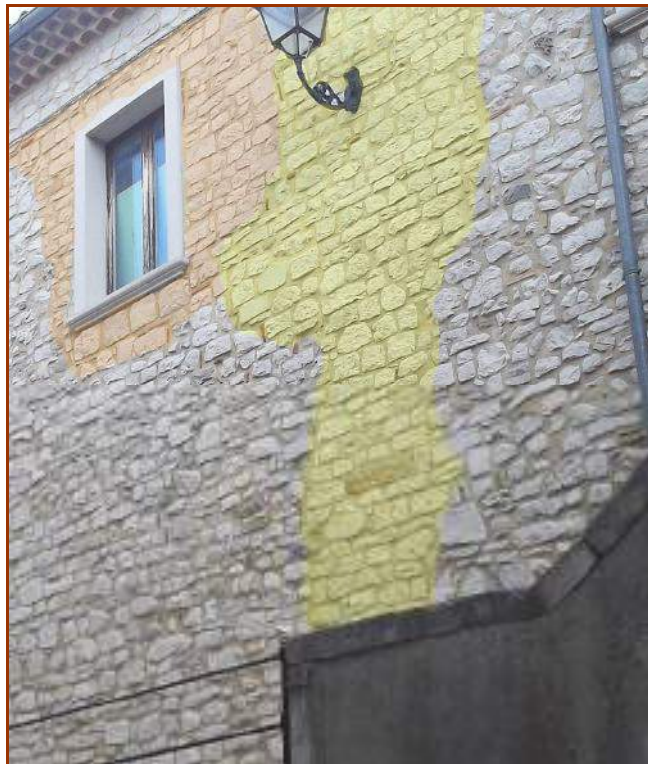
*Fig.4. I colori indicano alcune ritessiture localizzate del paramento murario esterno del prospetto principale dell'edificio. Questi elementi testimoniano la lunga e travagliata storia dell'edificio*

L'edificio in esame è un ex chiesa sconsacrata, ora adibita come sala teatrale e polivalente. In origine intitolata a S. Stefano, l'edificio reca impresse nelle sue murature le tracce "fossilizzate" dei numerosi rimaneggiamenti subiti nel corso dei secoli, inclusi quelli più recenti che hanno comportato il rifacimento dei prospetti esterni delle finestrate. Le pietre dell'edificio tuttavia conservano a volte anche veri e propri fossili, testimoniando antichi fondali marini pullulanti di vita. Un concio calcareo posto sulla parete dentro l'ex chiesa sul lato destro per chi entra dal grande portale d'ingresso, mostra infatti una grande quantità di singolari resti pertinenti a minuscoli organismi planctonici di forma sferica, quasi fossero relitti di un'arcana forma di vita aliena. I continui rimaneggiamenti e la collocazione dell'edificio nel cuore del nucleo medievale di Sepino ne hanno fortemente condizionato l'attuale e particolare pianta, probabilmente ora mutila di alcuni originari corpi di fabbrica. La costruzione pare infatti essere incastonata tra edifici di differente sovrapposizione cronologica, ma anche a sua volta "fagocitare" adiacenti case e palazzi. Questi fabbricati mostrano preziosi e monumentali elementi costruttivi testimoniando la ricchezza degli antichi abitanti di Sepino, eredi di una ricca e prospera città romana i cui resti sono ora una delle principali attrattive archeologiche del Molise. Un viaggiatore del passato, Vincenzo Morgigni Novella, visitando questa antica città scrisse nel 1855:

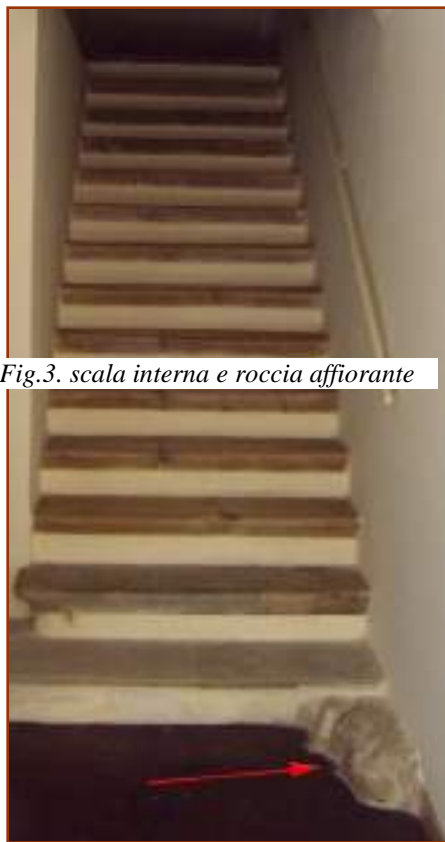
*Fig.3. scala interna e roccia affiorante*

un emblematico e classico esempio di casa costruita direttamente sulla roccia. Gli strati rocciosi sporgono infatti direttamente dalla base dei muri e la stessa rampa di scale interna mostra alla base evidenti porzioni di antichi strati geologici. La dimora diede i natali a Nazario Floro nel 1889, eminente personaggio che operò ai vertici della magistratura italiana. Una delle stanze più caratteristiche, di recente restauro, ospita alcune vetrine che a breve esporranno materiali legati alla storia ed alle tradizioni di Trivento. Questa sala ha una caratteristica copertura a piccole volte, chiamate "plaffoni" (2) in molisano, costituita da mattoni murati con forte malta per favorire la coesione tra di loro. In genere le malte utilizzate potevano essere a base gessosa, oppure a base di calce.

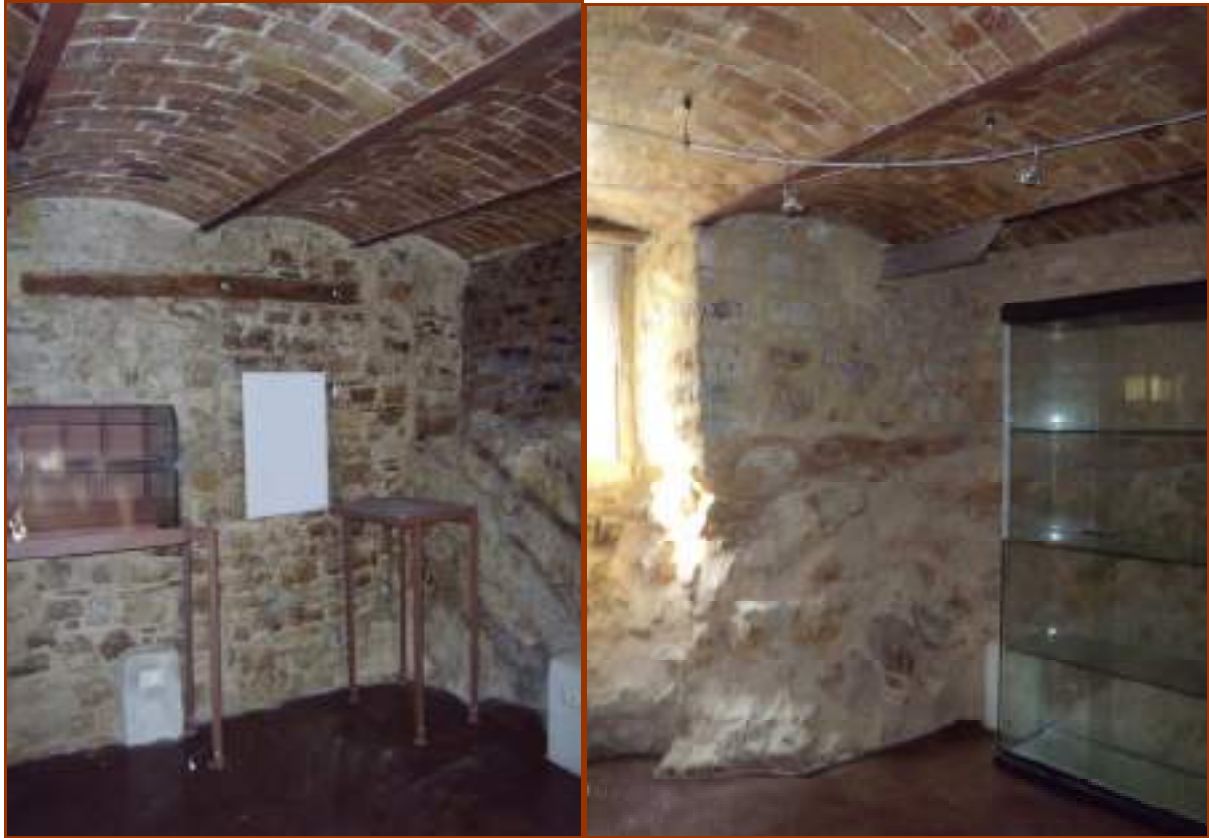
*Fig.4. alcuni dettagli degli ambienti seminterrati, coperti da tipici “plaffoni”*

Questo tipo di copertura delle sale interne, che utilizza putrelle in ferro come base d'appoggio per le volte, fa la sua comparsa nell'architettura tradizionale del Molise tra la fine dell'800 e gli inizi del '900, andando a sostituire le coperture piane contraddistinte da travi in legno(2). Le pareti di questo ambiente seminterrato sono in tutti i casi l'elemento forse più caratteristico e suggestivo. Le già citate stratificazioni calcaree, qui ben evidenti, paiono fondersi con le pareti in sasso che a loro volta sembrano innestarsi con altre strutture

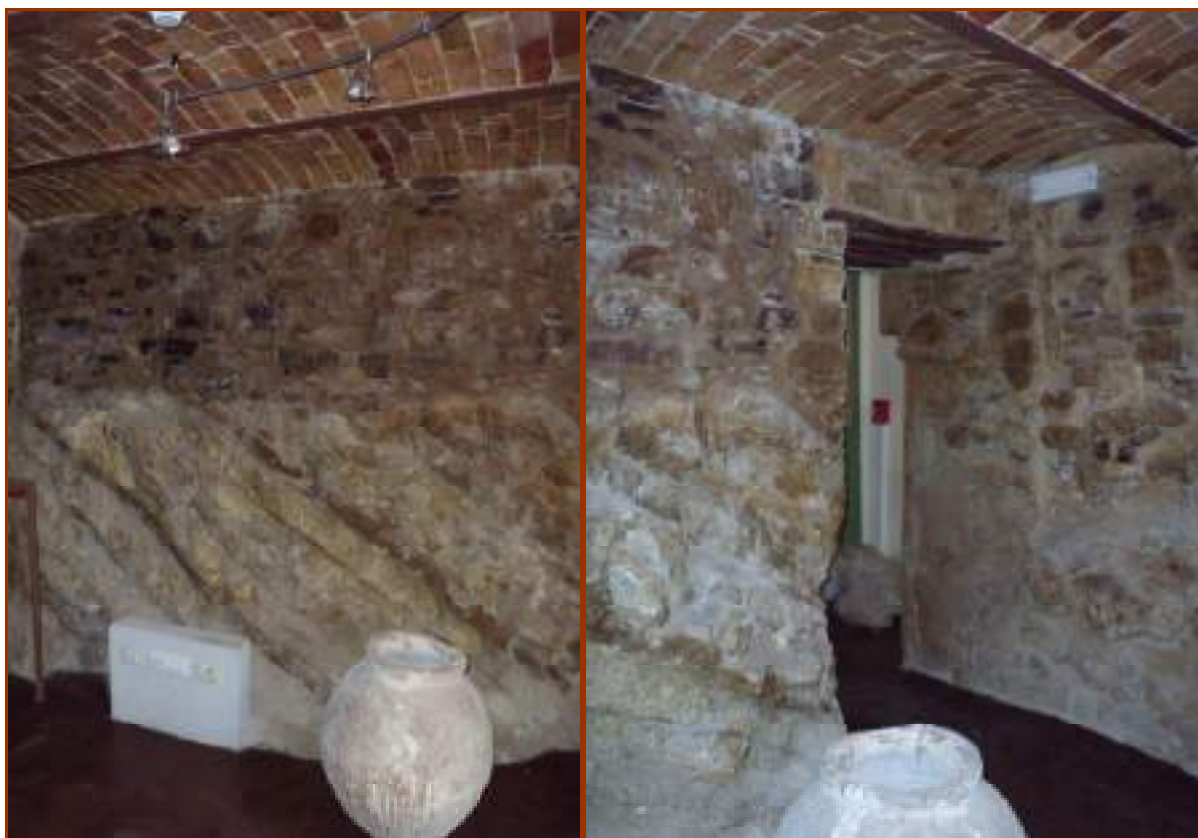
*Fig.5. Alcuni dettagli dei seminterrati, con stratificazioni calcaree in vista e muri in sasso direttamente appoggiati sopra*
